R D問題の解決に向けた取組の実施状況について

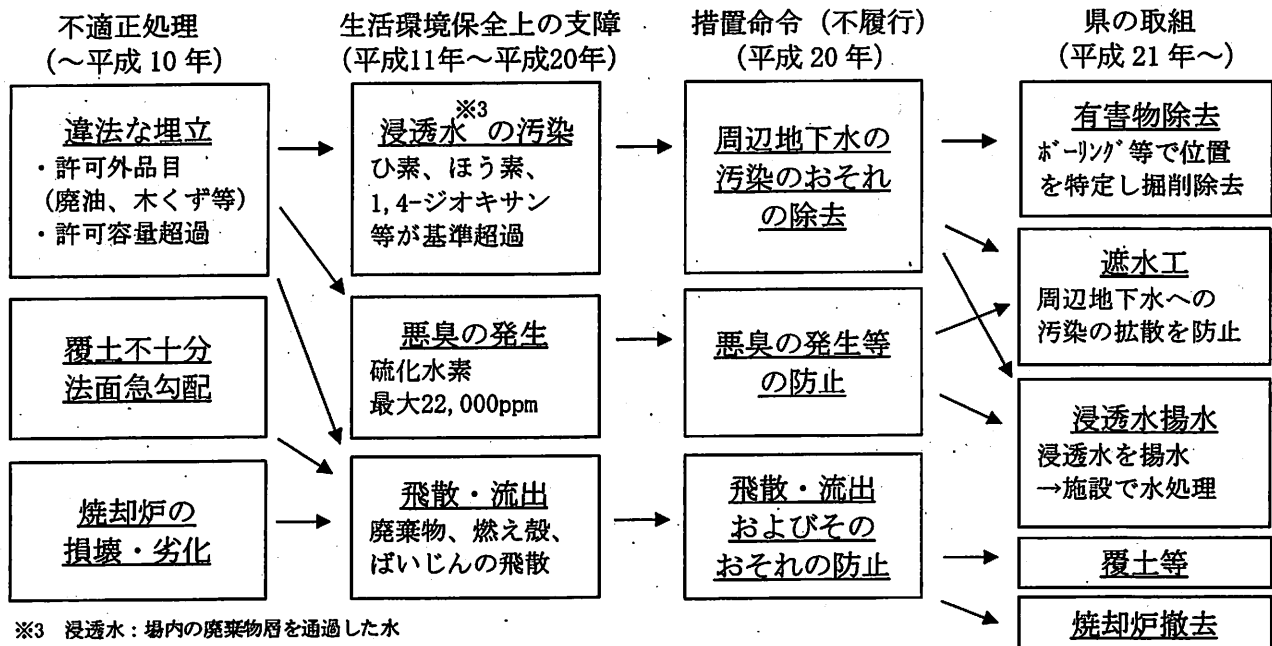
【事案の概略図】

栗東市小野地先に旧アール・ディエンジニアリング社(平成26年に破産・消滅。以下「RD社」という。)が設置した産業廃棄物の安定型最終処分場において、許可品目以外の廃棄物の埋立処分や、処分場内を深掘りし許可容量を大幅に超える廃棄物を埋め立てる等の不適正処分を行ったことにより、高濃度の硫化水素の発生、地下水の汚染等、周辺住民の生活環境保全上の支障およびそのおそれが生じた。

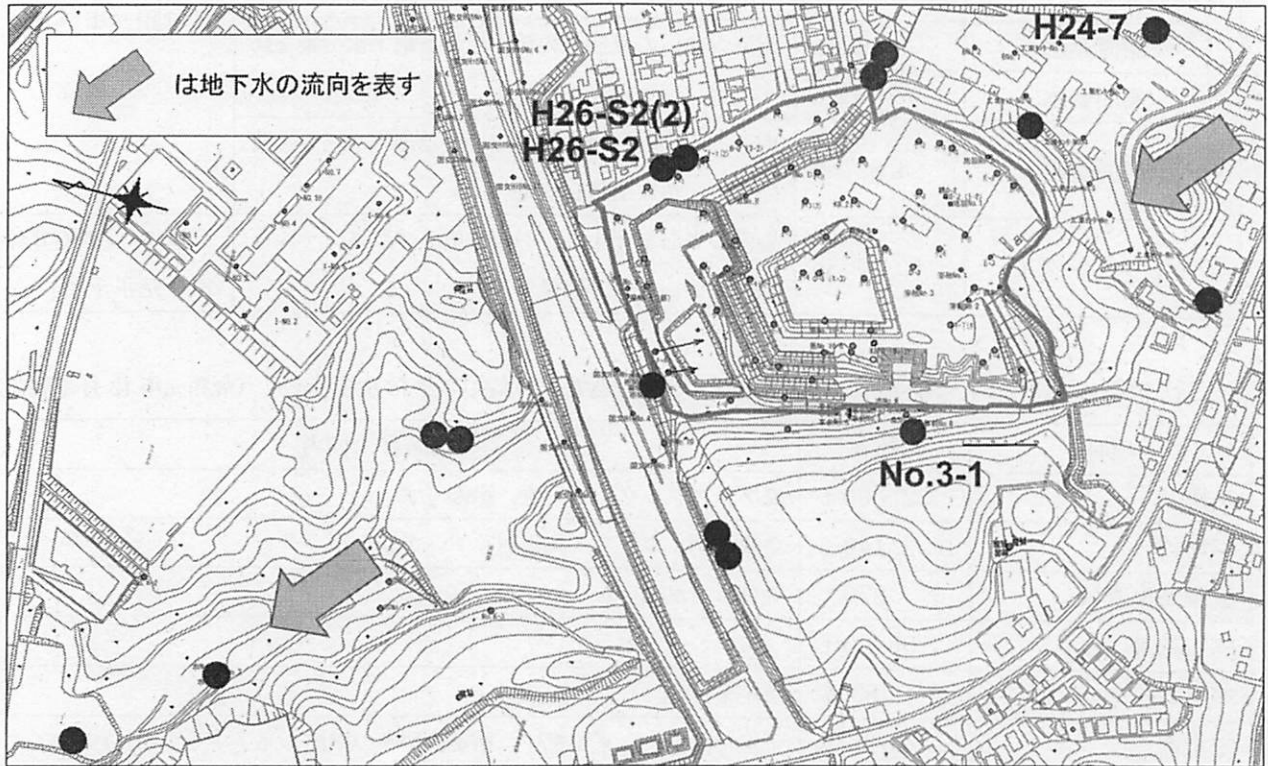
- ・ 頻度 年4回
- ・ 地点数 15箇所（下図の●印の地点。平成30年度第1回までの地点数は16箇所）
- ・ 主な分析項目数 24項目（分析項目は地点により異なる）

直近の調査（令和元年12月実施）では、15の調査地点のうち、次の4地点で、●で示す項目について環境基準を超過しており、その他の地点・項目については環境基準を超過していなかった。

なお、環境基準を超過している地点のうち、H24-7地点は地下水の流向において上流側に位置するため、基準超過は処分場の影響ではないと考えられる。

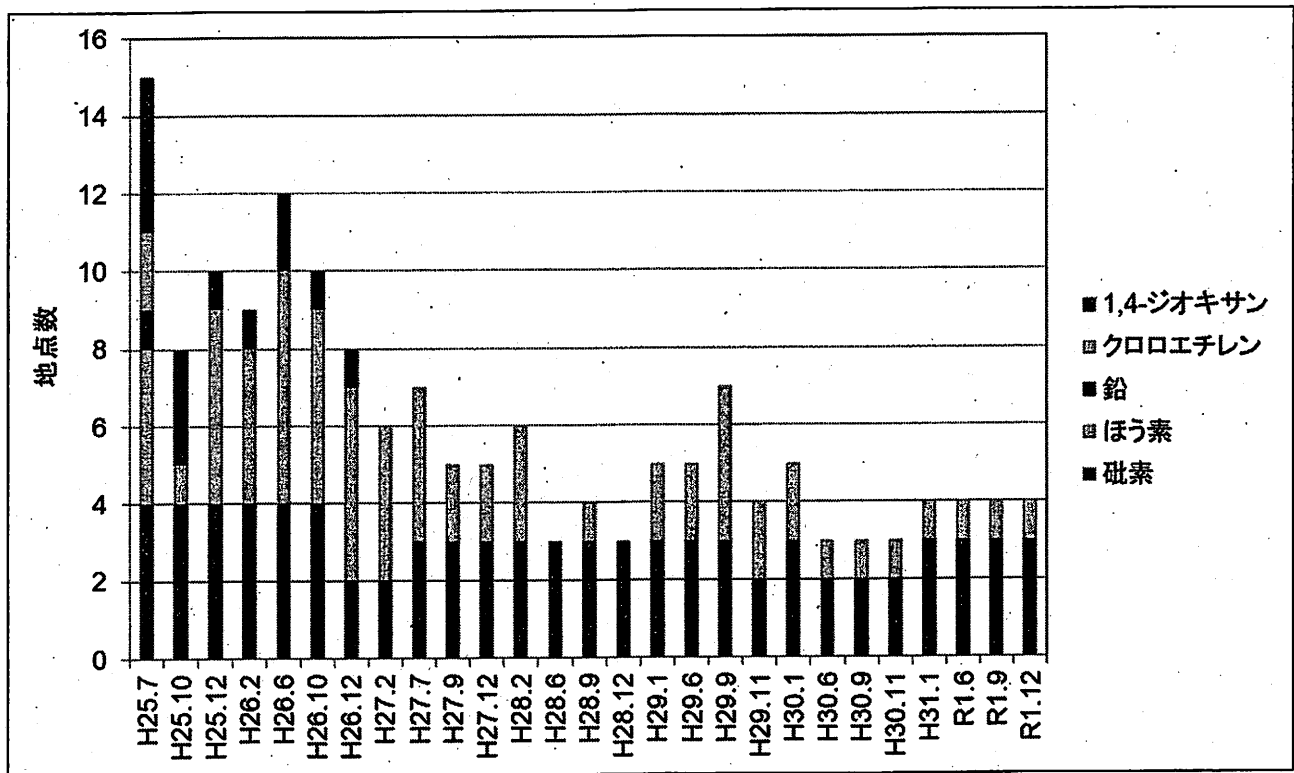
【周縁地下水の水質が基準を超過した地点の項目ごとの延べ数】

平成 25 年度以降の水質調査において周縁地下水の水質が基準を超過した地点を項目ごとに合計した延べ数は次の図のとおりであり、超過項目の種類および延べ超過地点数はいずれも減少している。

水質は改善しているが、未だ環境基準を超過している地点があるため、今後も二次対策を着実に進めるとともに、地下水調査等の周辺環境モニタリングを慎重に継続する必要がある。
