滋賀県立琵琶湖博物館水槽破損事故にかかる 第三者委員会による原因調査報告書について

1. 第三者委員会水槽破損事故原因調査報告書の概要について

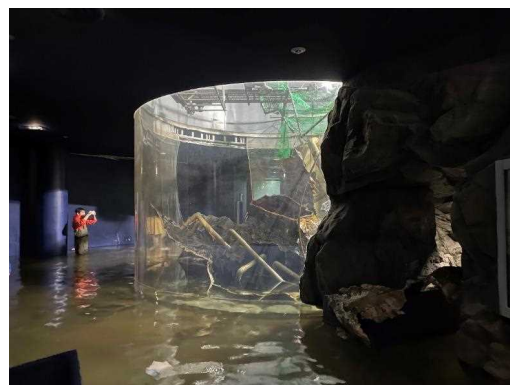
No	原因候補	第三者委員会 考察	今後の対応 (★=設計で対応、●=設計外で対応)
1	アクリル板厚さ不足	アクリル単体では問題なし	★次期水槽においても適切な厚みとなるよう設計を行う
2	アクリル板経年劣化	設置から27年経っているため、何かしらの劣化の影響を肯定 以下のNo.5の薬品によるクラックを広げる一因となった可能性が認められる	●新たな水槽管理体制の構築 (日常点検、クラック把握、専門業者による年1回の検査等)
3	急激な温度変化	館内の温度差から可能性を否定	-
4	アクリル板の拘束	①下部構造の接触、②水槽外の擬岩の接触により、想定外の負荷がかかり、破損原因として重要な一因となった可能性が認められる	★次期水槽では過度な負荷がかからないような設計を行う
5	薬品によるクラック (ケミカルクラック)	建築当時に使用していた溶剤により発生したクラックを起点として破損が生じた可能性が認められる	●設計・建設・展示の各関係者がアクリル製水槽の特徴に関する知識を共有できる体制を整える
6	過去の修繕	今回の破断要因となった可能性は限りなく低い 3カ所の修繕部分(表面クラックの削り取り)のうち1カ所が破断部分Bに含まれていたことからB部分への影響は完全には否定できない	●今後、同様の修繕をしなければならないときは、水槽更新の可能性も含めて慎重に対応の検討をする
7	外傷	破損までに外傷確認されず	-
8	建物の歪み	否定	-
9	その他(全般)	アクリルに関する取扱いへの理解が設計から施工まで一貫して共有されていなかった	●設計・建設・展示の各関係者がアクリル製水槽の特徴に関する知識を共有できる体制を整える

- ・推定された上記原因候補は第三者委員会の中で、すべて調査・検討が行われたが、アクリルの厚さや意匠を施すこと自体が直ちに破損の原因となるものではなく、結果的に各項目が複合的に働いたことが破損の原因となった可能性があると考えられた。
- ・また、その背景には、アクリル製水槽の特徴に関する知識について、設計・建設・展示の各段階で関係者間の共通理解が不足していたことが考えられると考えられた。

- ・ 令和5年2月10日8:20頃、ビワコオオナマズを展示する直径5.1m、高さ3.8mの円柱状アクリル水槽が割れ、約1000トンの水が流出し周囲一帯が浸水した。
- ・ 開館前の事故により、スタッフを含め人的被害はなく、ビワコオオナマズも無事保護された。

ビワコオオナマズ水槽（事故確認直後の写真）

- ・水槽の形状とアクリル板の厚さの選択、意匠を含む展示工事の設計・施工を適切に行うこと。
- ・設計から施工、展示工事まで一貫して安全が確保できる管理・情報共有体制を確立すること。
- ・適切な管理体制を永続的に維持し、管理基準に基づく水槽の更新計画を実行すること。

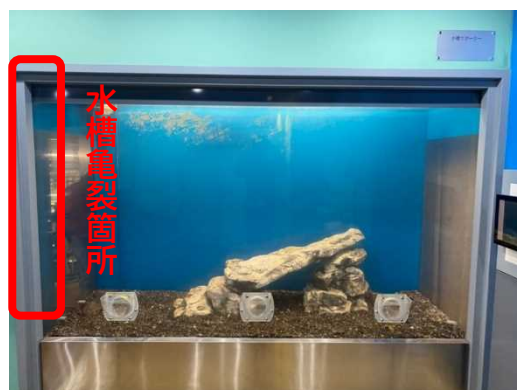
- ・ 令和5年3月2日17:00頃、水族飼育員が水槽等の日常点検中、ふれあい体験室（当時閉鎖中）にある、ふれあい水槽の左端部において亀裂があることを発見した。（水漏れなし）
なお、水族飼育員が毎日目視による水槽の点検は行っているが前日までに異常はなかった。

ふれあい水槽（観覧側から見た写真）
