# 滋賀県立琵琶湖博物館水槽破損事故

## 原因調査報告書

令和5年9月1日

第三者委員会

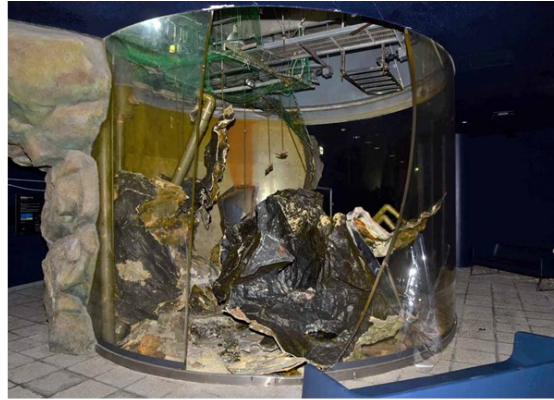
図9 ビワコオオナマズ水槽の状況(排水後)

図9は排水完了後の水槽の状況である。観覧者側からみて正面よりやや左寄りに幅約2mでアクリルパネルが破損、消失しており、内部の擬岩も上半分が完全に崩壊していた。アクリルは大小20個の破片（細かいものは除く）に割れていた（図10）。

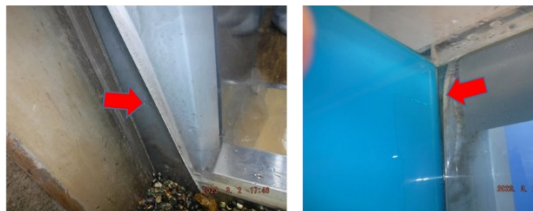
展示室側から見て左側の角部のアクリル接合面付近より亀裂が上下に伸びていた（図 11 実線部および図 12A, B）。水槽右側（図 11 点線部）には当初亀裂等はなかったが、排水作業に伴って発生した（図 12C）。

C 内部から見た水槽右側の亀裂(点線枠の部分)

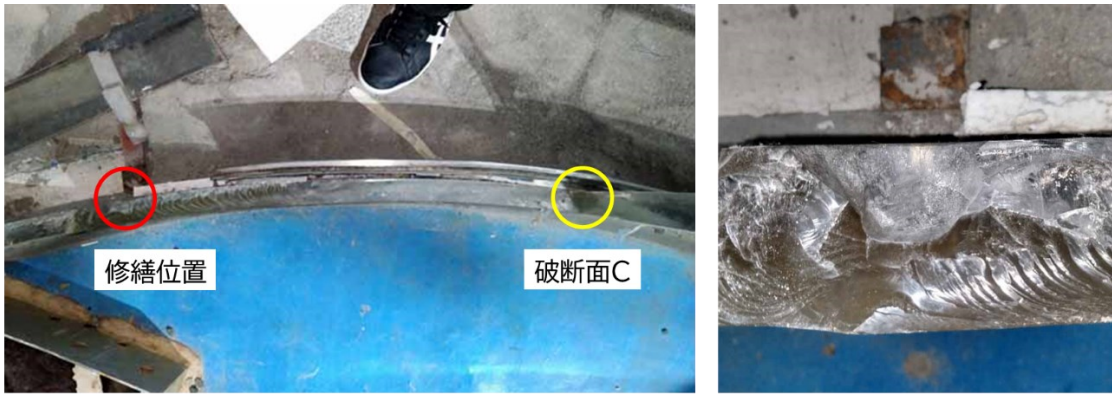
最初に破断したと推定される破断面Cの起点となった箇所を検討するため、接着面なら  
びに2004年に行ったクラック（ひび）修繕（アクリルを削った）箇所と破断面の位置関係  
を比較した（図18）。いずれも破断面Cからは離れた位置にあることが確認され、少なく  
とも接着面ならびに修繕箇所が最初の破断の起点になった可能性はないと考えられた。

図18 A: 修繕箇所と破断面の位置関係(左)。赤丸が修繕位置。黄丸が破断面Cの下端でステンレス中木がアクリルに食い込んでいた位置。B: 2004年の削り取り跡

現場検証で明らかになったように、3か所ある修理箇所(アクリルの接合面)のひとつは水槽の割れた領域に含まれていた。しかし、破断の起点となったと推定される破断面 C とは離れており、今回の破損が生じた直接の原因には関わっていないものと推察される。ただし、2番目に破断した破断面 B には含まれていることから、この部分の破断に関わった可能性は完全には否定できない。

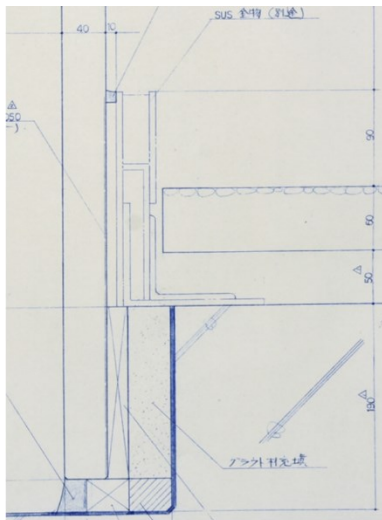
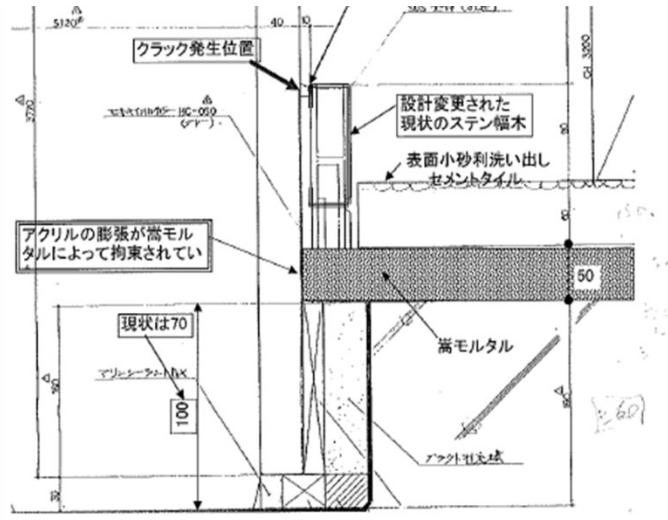
図21 水槽下部の拘束状況を示す工事図面

当初設計は、アクリル板の外側と H 字型のステンレス巾木の間には 10mm のクリアランスが設定され、ステンレス巾木の上端とアクリルの間には軟質のシリコンによるシーリングが設置されたものとなっていた。また、ステンレス巾木の下には硬質のグラウト材が充填されていたが、グラウト材とアクリルの間には軟質のバックアップ材が設置され、それら以外の部分（ステンレス巾木の上端以外とアクリルの間）は空隙となっているはずだった（図 21A）。

しかし、2004 年にビワコオオナマズ水槽下部のアクリルクラックを修繕した際の工事完了報告書では、ステンレス巾木が L 字型となっていたこと、巾木の高さが当初設計よりも小さいこと、巾木が嵩モルタルの上であり、その嵩モルタルがアクリルに直接接触していたことが報告されている（図 21B）。嵩モルタルへのアクリルへの直接の接触を懸念したためか、2004 年の修繕後の復旧で、嵩モルタルとアクリルの間には厚さ 20mm の緩衝材（発泡スチロール板）が設置された。

既に示したように、水槽の設置工事においては、基部の構造が設計段階と施工段階で異なっていた。そのため、本来クリアランスがとられている部分で嵩モルタルの接触があった(図21)。この変更に関する記録(設計変更書や竣工図面)が残されていないため、瑕疵によるものなのか、現場での作業判断によるものなのか、設計による承認を得て行われたことなのか不明瞭な点が残されているが、いずれにしてもクリアランスの確保がアクリル製の水槽の設置において重要な要素であることが、設計から施工までの一貫した共通理解となっていなかったことは明らかである。次に基部前面の点拘束をもたらしただけの中木を支える金具やL字型に変更されていたステンレス中木下部との接触であるが、これは予想以上に水槽が前面にせり出したことによって生じたものと推定される。この原因となったのがモルタルと鉄骨による水槽背面の拘束である。3-1-3.水槽の破損原因の推定で示されたように、水槽の厚さなどを決める設計は、こうした拘束が存在しない前提で行われている。このため、当初設計のクリアランスが守られていたとしても、水槽の変形によって最終的にはクリアランスが不足し、拘束が生じる可能性は極めて高くなる。ただ、当初設計のH字型中木だった場合、万一アクリルとの接触が生じていても面であったため、L字型中木の下部が接する状況に比べれば、拘束による圧力は多少低かったかもしれない。

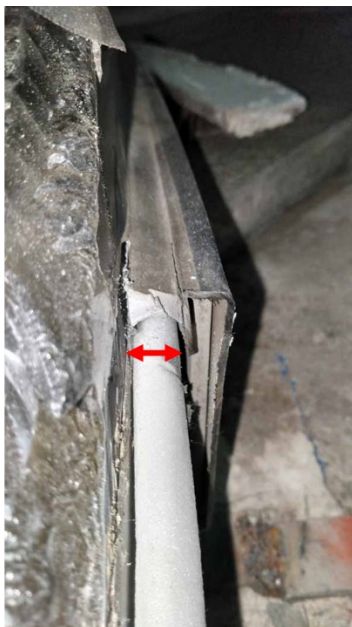
図22 クリアランスの状況

事故直後の目視観察では、破損巾木上部のシーリングは数 mm まで圧縮され、クリアランスは非常に狭くなっていた。そのため、ステンレス巾木そのもの及び L 字型支持金具とアクリルが非常に近接している箇所もあった（図 22）。また、ステンレス巾木の下部がアクリルに食い込んでいる部分もあった（図 23）。なお、破断直後は、破断面 C 上に、この食い込みが見られたことから、ここが起点ではないかと考えられたが（三菱ケの速報）、ここが起点となった場合には食い込み方向（横方向）に亀裂が入る可能性が高いため、起点は C 上の違う点である可能性が高いと考え直された（CERI）。

起点から離れた場所のクリアランス

破断起点付近のクリアランス

同左ステンレス製巾木下部に着目

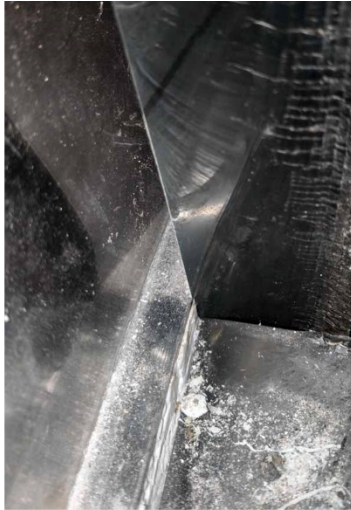
図23 アクリルへのステンレス製  
巾木の食い込み

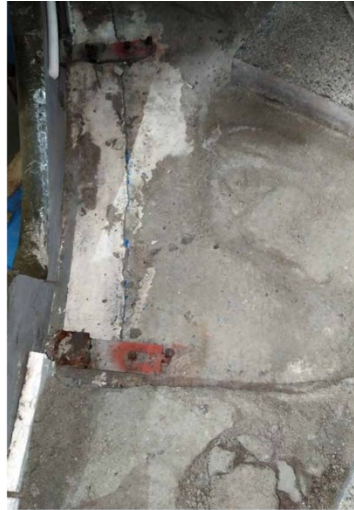
床のタイルを除去した後の 6 月 7 日の現場検証では、嵩モルタルのアクリルへの直接の接触は上述の通り発泡スチロールによって防がれていた（図 24）。しかしながら、本来は少し動くような設計だったと思われる巾木を支えるステンレス製金具が、実際には錆びやモルタルの付着により動かなくなっていた。また、その金具とアクリルとの間にモルタルが入り込んでいたり（図 25）、最下部にあるバックアップ材の上にはみ出たと思われるグラウト材が付着していたりするなど、硬質な物体とアクリルの直接的な接触が一部で見られた。以上のことから、これらの水槽下部の各種状況は、アクリルへの拘束となっていた可能性があると考えられる。また、巾木の L 字金具は約 2m 間隔であるため、上述の拘束が起きていた場合には、とびとびに複数個所で点拘束となっていたことになる。

図24 嵩モルタルと緩衝材の設置  
状態

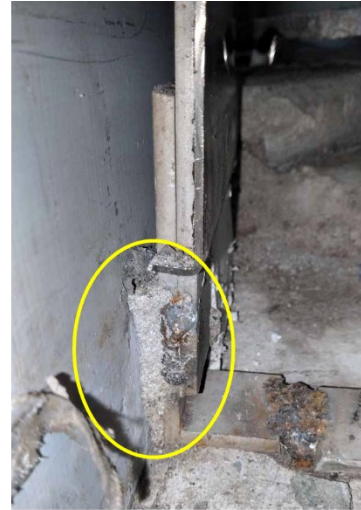
図25 L字金具の接触  
状態

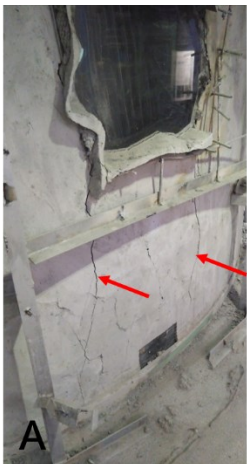
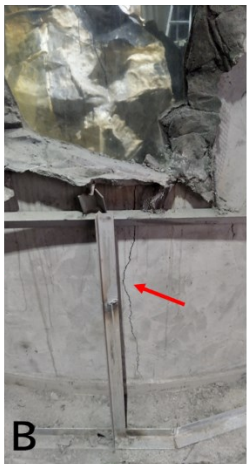
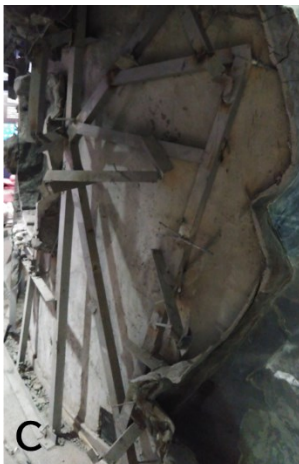
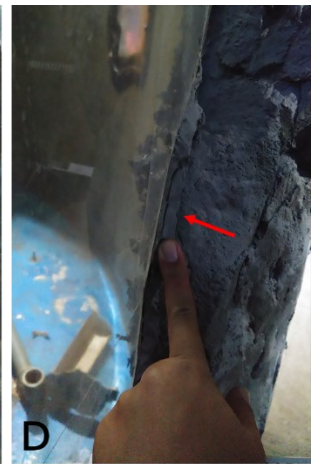
アクリル撤去と共に行った水槽背面の外側の擬岩の剥ぎ取りによって可能となった観察の結果から、水槽背面外側のアクリル表面には金網が巻かれ、厚さ 10mm のモルタルが塗布されていたことが明らかになった（図 26）。モルタルには各所にひび割れがみられた（図

26A・B)。モルタルの外側には鉄骨が取り付けられ、場所によっては水が抜けた現在の状態であっても、鉄骨とモルタルとの間に隙間はほとんど見られなかった(図26C)。厚さ20mmのガラス繊維強化セメント(GRC)製の擬岩は鉄骨に取り付けられていた。端部にみられるシリコンはアクリルと擬岩の境界を隠すためのもので、アクリルと擬岩もしくはモルタルの間の緩衝材ではなかった(図26D)。モルタルで覆われていた部分は、全周のおよそ半分に及んだ。

図26 水槽背面の状況 A・B:アクリルに塗布されたモルタル。あちこちにひび割れが生じている。C:擬岩を設置する鉄骨。鉄骨の一部はモルタルに接している。D:擬岩とアクリルの端を隠すために施されたシリコン。擬岩とアクリルの中の緩衝材にはなっていない。

第三者委員会、三菱ケ、CERIによる現場検証では、水槽基部でアクリルに対して部材が一部接触していたことが明らかになった。また、水槽背面の外部は、擬岩を装着するためにクリアランスなしでモルタルがアクリルに塗布されており、ここでもアクリルの拘束が生じていた。アクリル製の水槽は水圧と吸水により膨張するため、その変化を見越してクリアランスを設けておいたり、シリコンなどの軟質の緩衝剤で膨張を受け止めておいたりする必要がある。拘束を受けると水槽の変形がいびつになるため、水槽単体で行ったシミュレーションとは異なる応力分布が生じる。特にビワコオオナマズ水槽の場合は、背面のほぼ全てがモルタルで固定されており、前面（観覧者側）に応力が集中する可能性がある。このような場合、局所的に許容応力を超え、破断に至る可能性がある。

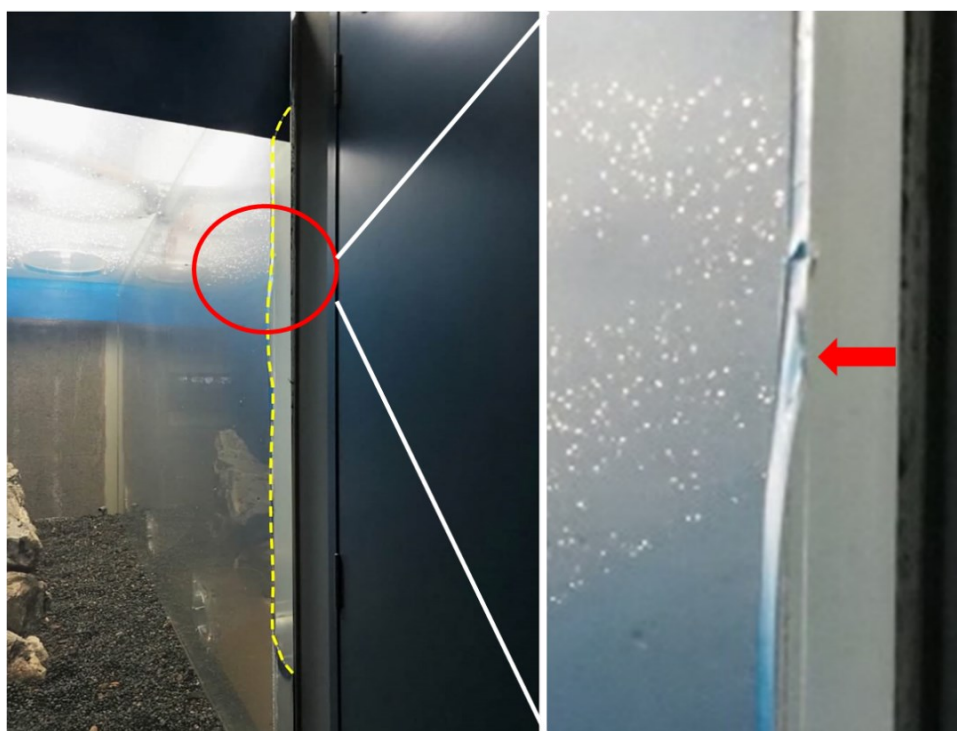
図11、12に示したように、観覧者側から見て左側面と正面の接着面に割れが生じていた。水槽右側の割れは落水の際に生じたものであるため、破損原因の推定では水槽左側にのめ着目して状況を整理する。水槽左側の亀裂は前面アクリルパネルと側面アクリルパネルの接合部にほぼ沿う形で上下方向に走っている（図31）。上端と下端で亀裂は前面パネル側に湾曲し、接着面を横断する形状となっている。三菱ケ、日本サカスは、破断面のほとんどが接着面に沿っているとの見解を示している。第三者委員会の現場検証では委員からも破

また、CERI の報告書では、破断面の上から約 1/3 の付近に破断面の進行方向の切り替わりが見られることから、この付近が破綻の基点になった可能性があるとしていた。三菱ケによる見解では、この水槽は陰圧水槽であるため、圧力のかかり方が通常とは異なっており、手を入れられるところを基準に、そこより下は陽圧（通常の圧力のかかり方。下に行くほど高い圧力）、そこより上は陰圧（通常とは逆に、上に行くほど圧力が高くなる）になっており、水面から 1/3 の箇所に最大の応力が作用するとされていた。起点の位置については、CERI および三菱ケの見解はほぼ一致している。

図31 ふれあい水槽の亀裂の位置(左)と破断面の切り替わり(右・矢印部分)

現場検証の結果から第三者委員会では接着面に沿った破損（剥離）が起こっていると判断した。また日本サカスによると、通常はアクリル水槽が破損するときには、接着面よりもアクリル本体に亀裂が走ることが多い。しかし今回の破損はアクリル面ではなく、接着面で生じていたことから、第三者委員会としては接着面に何らかの問題があると考えた。

今回の破損は、設置から 26 年経過していることによる経年劣化が相まって生じた接着不良によるものである可能性が高い。この水槽の接着方法は重合接着であり、一般的には最も強度がある方法だが、使用するモノマーが市販のものである場合、強度が不足することがある。今回の接着不良の原因を解明するには使用した接着剤の種類や工程を確認する必要があるが、ふれあい水槽のシステムを作成・販売した業者がすでに廃業しているので、接着剤の種類や工程はおろか、水槽の製作元を確認することはほぼ不可能である。また、なお、当該水槽における保証期間は不明だが、当館の他のアクリル水槽の保証期間は設置から 10 年となっていることを考えると、耐用年数は既に経過していると思われる。
