企業庁馬淵浄水場八幡安土バイパス送水管の漏水事故について

八幡安土バイパス送水管 口径700mm 流量調整弁人孔内

総務・企業常任委員会資料
平成28年(2016年)7月14日
滋賀県企業庁

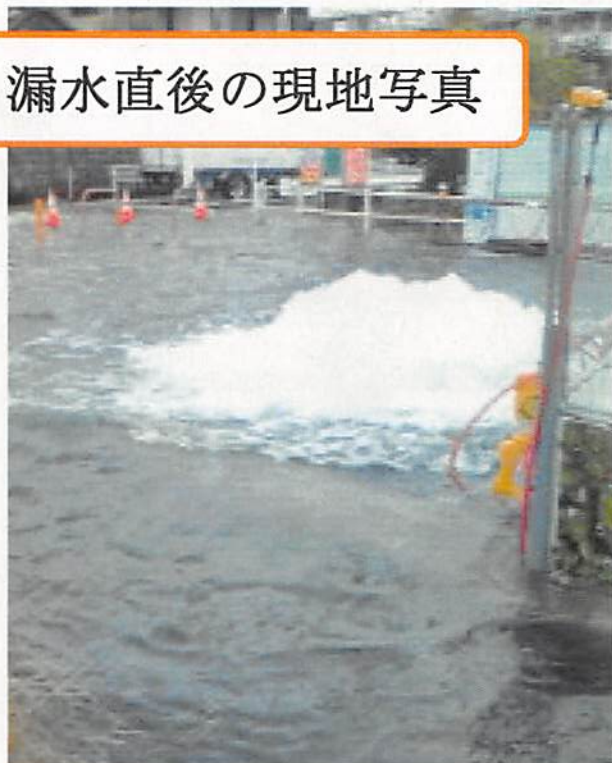
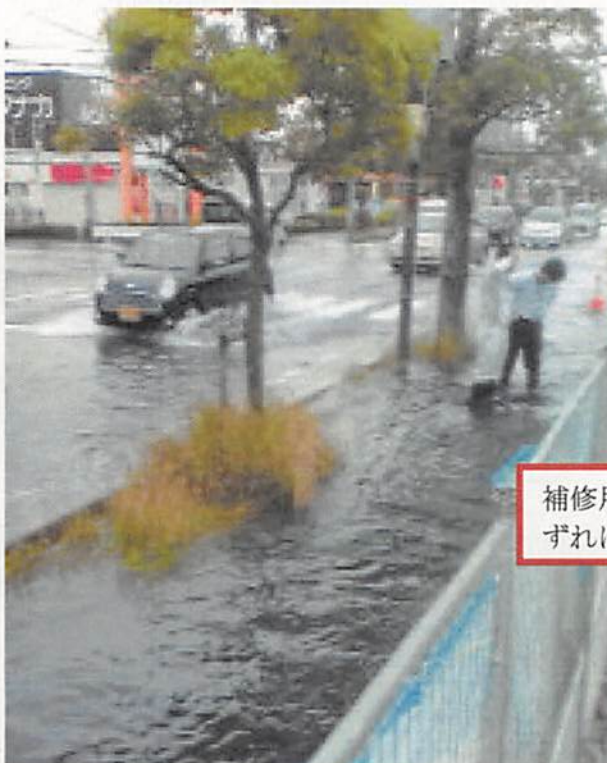
漏水直後の現地写真

布設していた管路の接合部において、片方の管が約20cm移動(後退)したことによって接合部に隙間が発生し、漏水したものである。その原因について、引き続き調査を行い、早期の原因解明に努める。

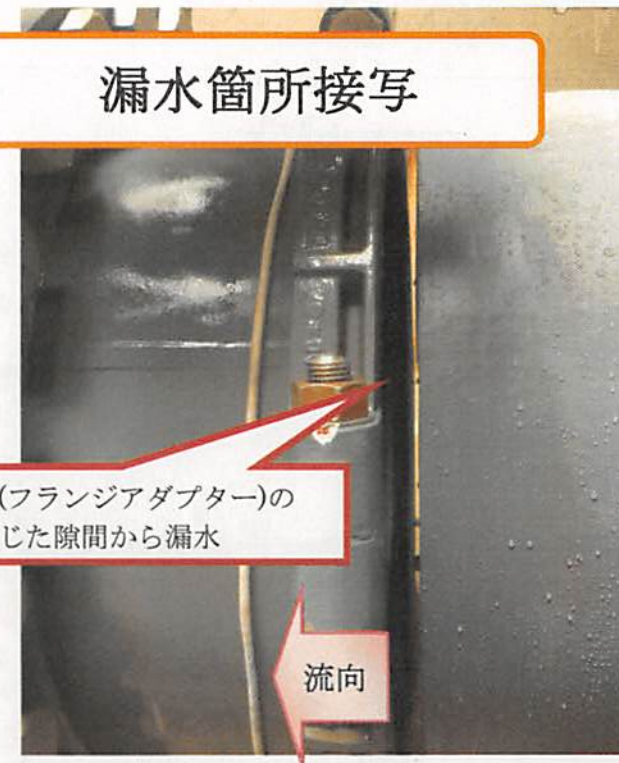
漏水箇所接写

補修用伸縮管(フランジアダプター)のずれにより生じた隙間から漏水

『 漏水事故の原因は、フランジアダプターが離脱防止機構付きの仕様となっていなかったため、当初の設計方針としていた一体化配管が図れていなかったことです。このことで、パタフライ弁が片側水圧を受けた際に拘束力のないフランジアダプターが離脱し、その箇所から漏水が発生しました。 』

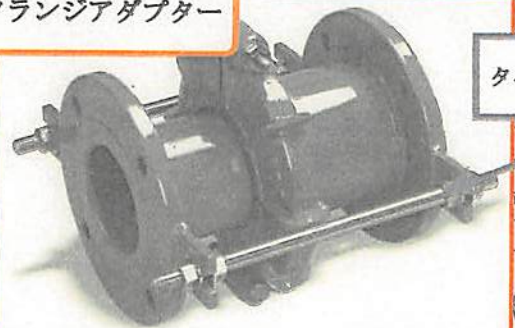
タイロッド

設計は上記写真のタイロッドの本数・太さが増強された離脱防止機構付きの仕様となっていなかった

- ・速やかに本復旧工事を行えるよう準備を進める。
- ・本復旧工事の費用や応援給水等の関係市町にかかる費用など、漏水事故にともなう諸費用については、原因の確定を踏まえ、原因者に対して的確に求償する。
- ・企業庁送水管の他の箇所でも、同様の離脱防止機能が不足している箇所がないか調査中であり、必要な場合は早期に対策を実施する。
