企業庁馬淵浄水場八幡安土バイパス送水管の漏水事故について

八幡安土バイパス送水管 口径 700mm 流量調整弁人孔内

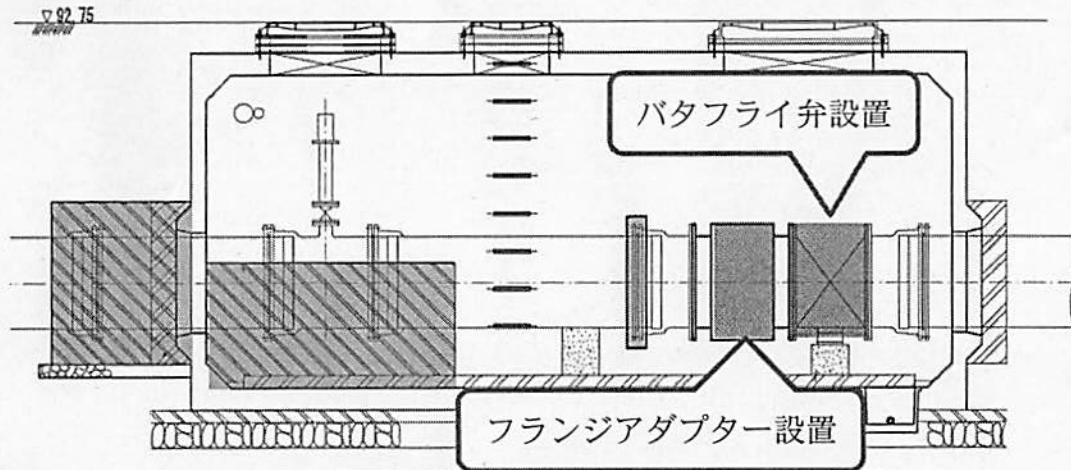
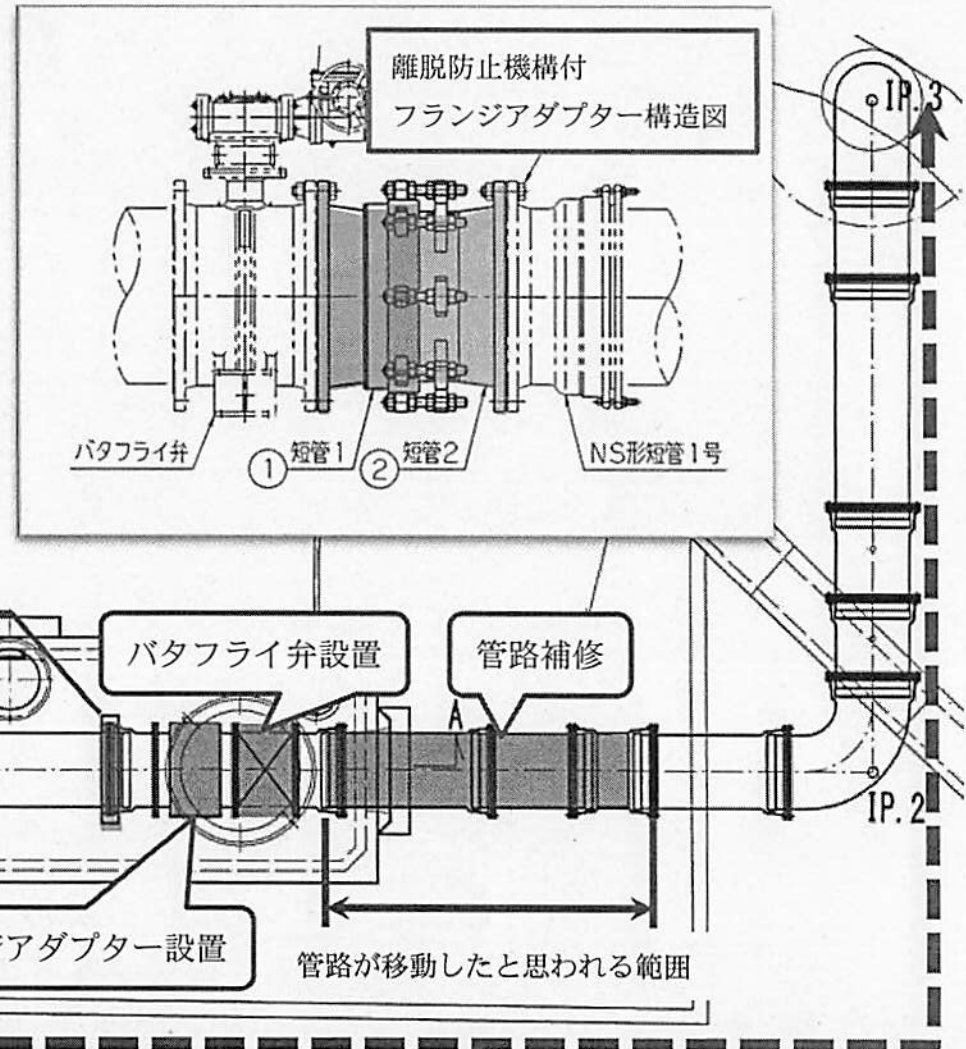
復旧工事図

- ・設計上の不備による
- ・設計業者提出 (H28.7.12) の資料より抜粋
『漏水事故の原因は、フランジアダプターが離脱防止機構付きの仕様となっていなかったため、当初の設計方針としていた一体化配管が図れていなかったことです。
このことで、バタフライ弁が片側水圧を受けた際に拘束力のないフランジアダプターが離脱し、その箇所から漏水が発生しました。』
- ・併せて、工事業者の施工状況や施工結果等について、工事写真や管路継手部チェック表などの施工管理図書により確認を行ったところ、不備等はなかった。
- ・復旧工事や応援給水等の関係市町にかかる費用など、漏水事故にともなう諸費用については、原因者である設計業者に対して的確に求償する。

- ・8月30日(火)から復旧工事に着手(12月末の完成を予定)
- ・復旧工事の概要は、別紙図面のとおりに。
- ・概算工事費 約 2,800 万円
