## 県有施設のブロック塀等に関する緊急点検の結果等について

### 2 県有施設のブロック塀等の緊急点検の結果概要(平成30年7月2日現在)

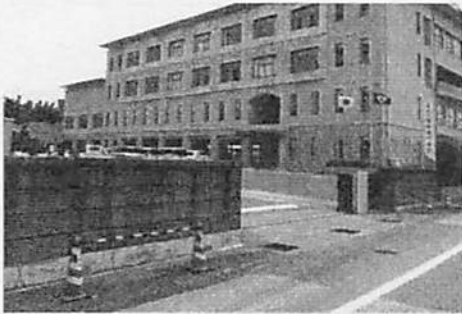
| 施設名 | 該当 | |
|---|---|---|
| 看護専門学校 | ① | 境界塀[控え壁不足、ひび割れあり]<br>正門ブロック塀(組積造)[高さ超過・控え壁なし・ひび割れあり]<br>※追加調査の結果、基準の不適合を確認。 |

- 引き続き、技術職員のみから、現地、設置箇所、建築基準法への適合状況等を確認
- 道路に面したブロック塀等で、現在の建築基準法の基準に不適合かつ、傾きやひび割れが認められた施設では、注意喚起や立入り制限を実施。

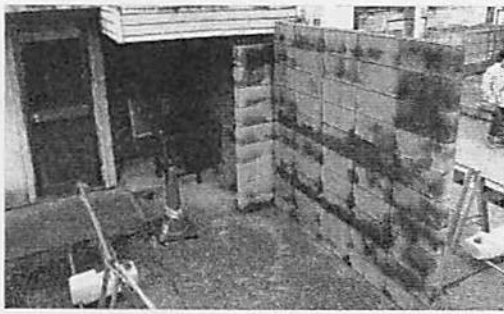
| 施設名 | 該当 | |
|---|---|---|
| 湖北合同庁舎(保健所等) | ① | 敷地内の塀[端部に鉄筋なし、ひび割れあり]<br>※追加調査の結果、基準の不適合を確認。 |
