## 平成30年台風21号による警察施設等の被害状況について

台風21号による警察署の損傷状況

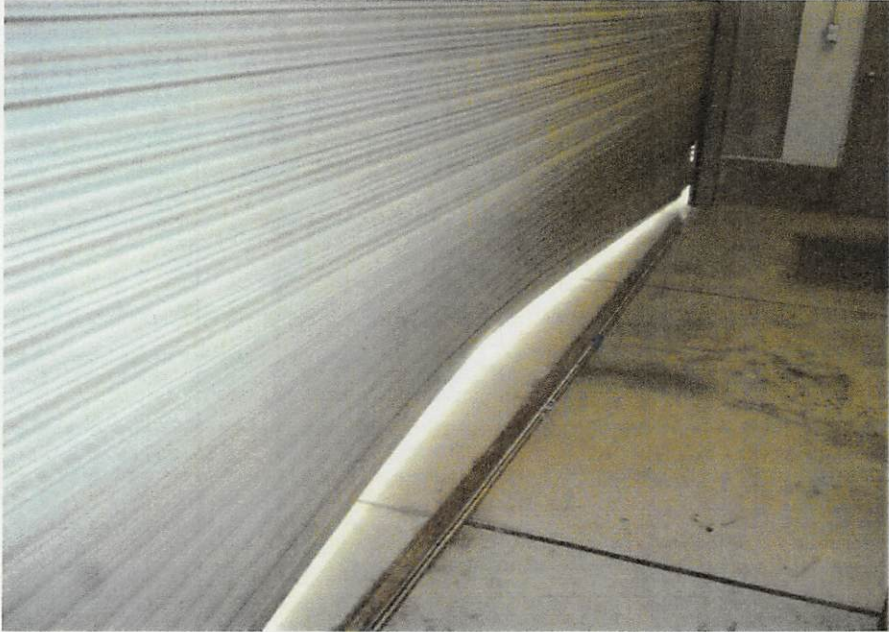
| | <p>撮影項目<br/>守山警察署<br/>シャッター損壊状況</p> |

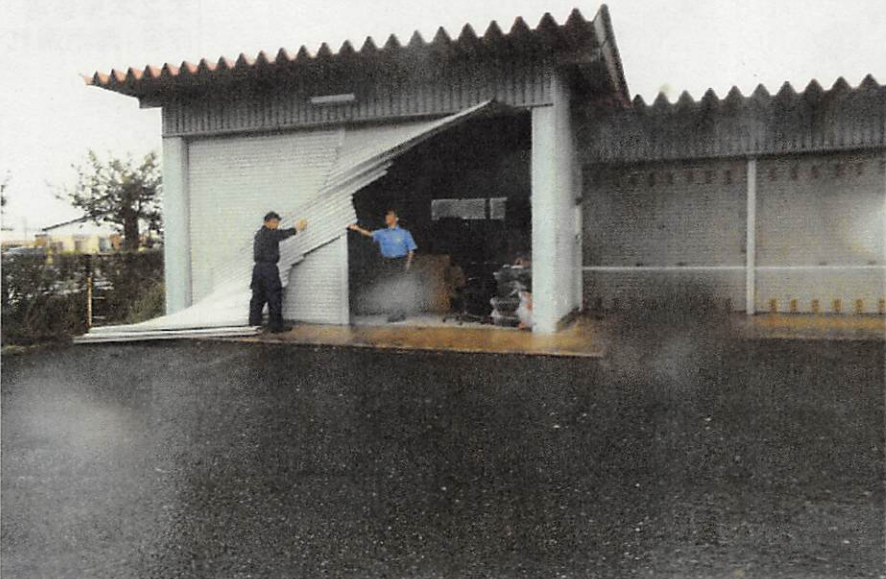
| | <p>撮影項目<br/>東近江警察署<br/>シャッター損壊状況</p> |

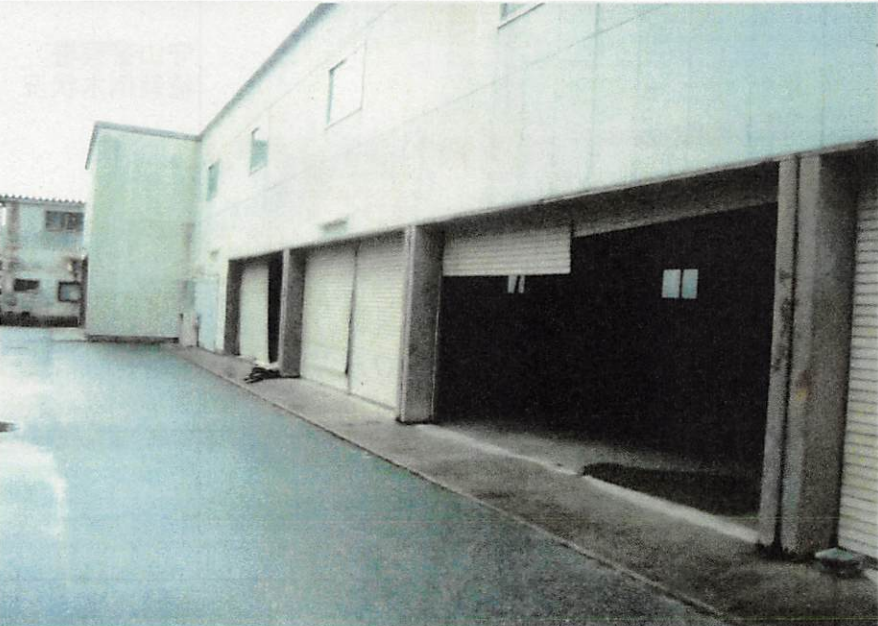
| | <p>撮影項目<br/>彦根警察署<br/>シャッター損壊状況</p> |

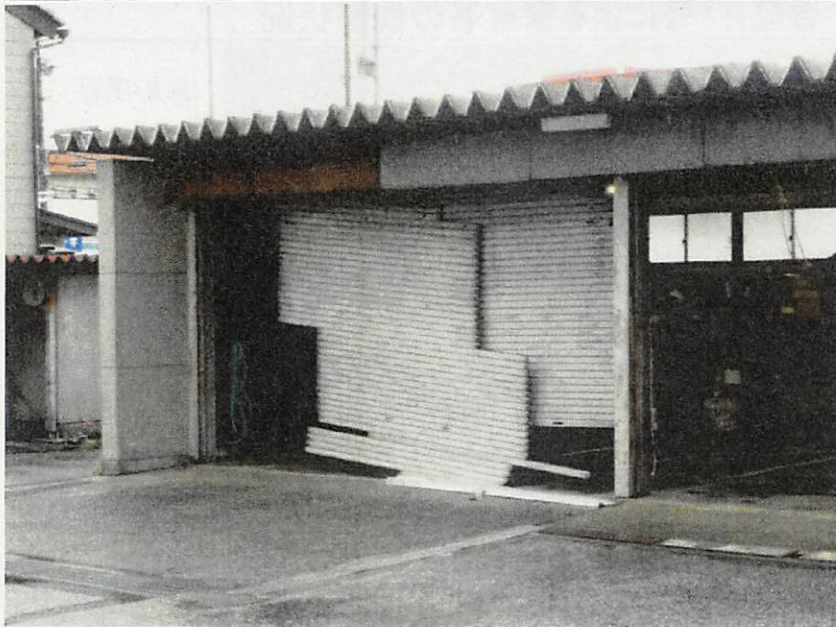
木之本警察署  
シャッター飛散状況

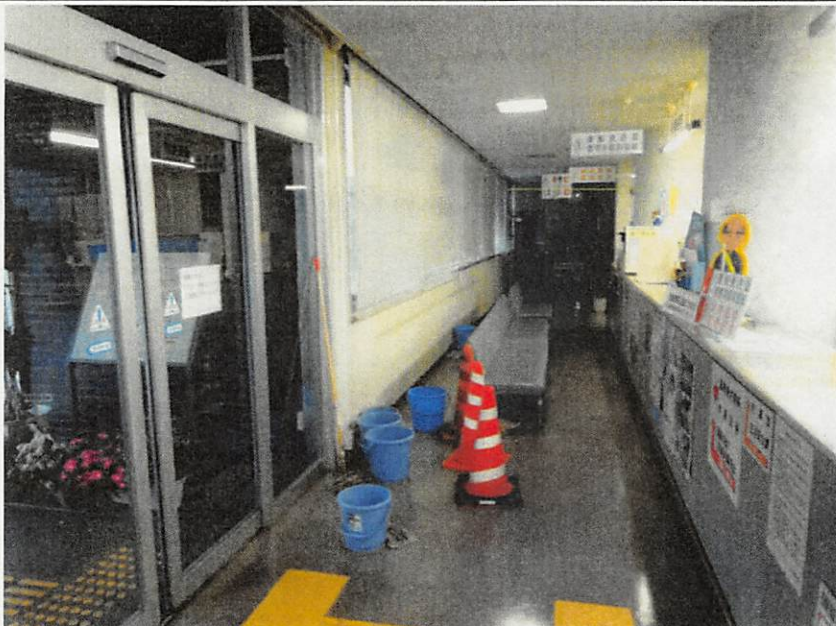
木之本警察署  
庁舎1階雨漏れ

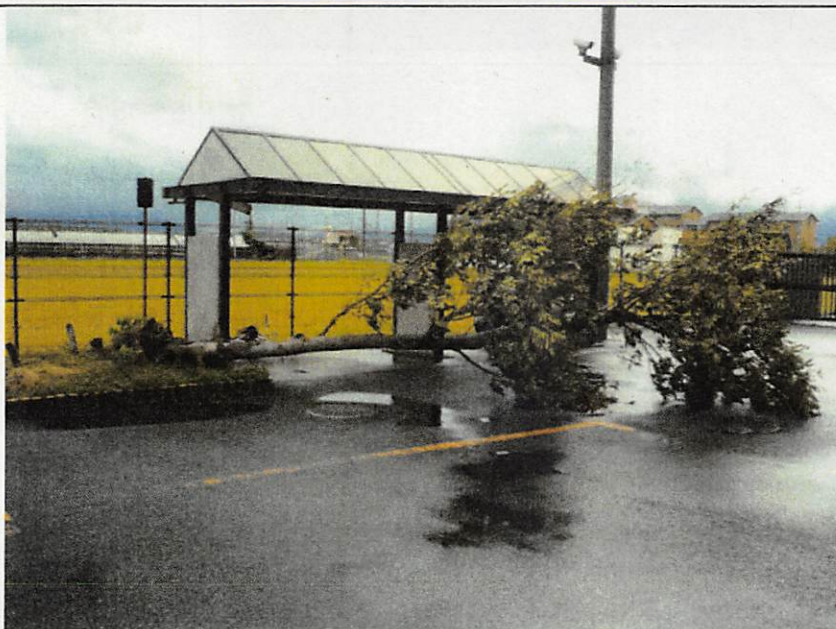
守山警察署  
植栽倒木状況

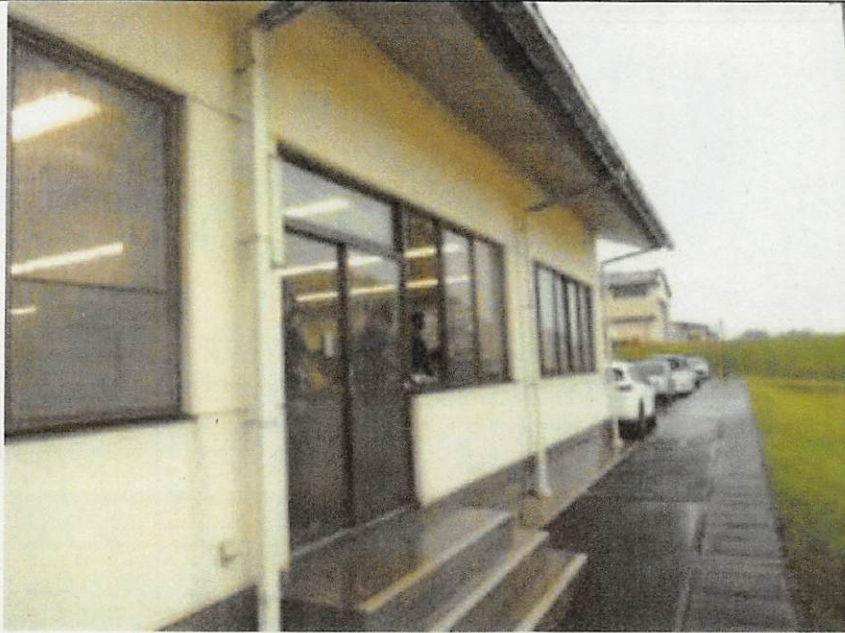
撮影項目  
機動警察隊  
窓ガラス損壊状況

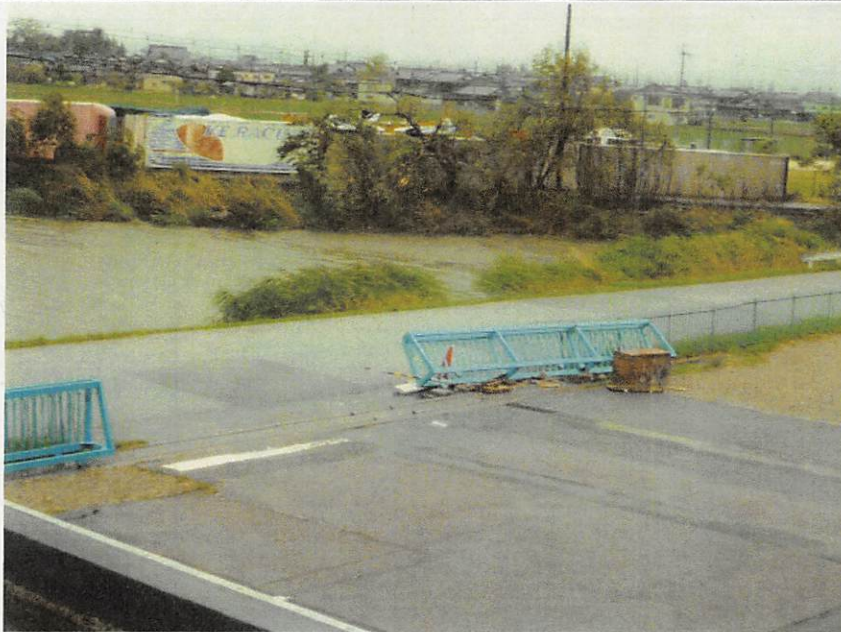
撮影項目  
運転免許センター  
正面門扉倒壊状況

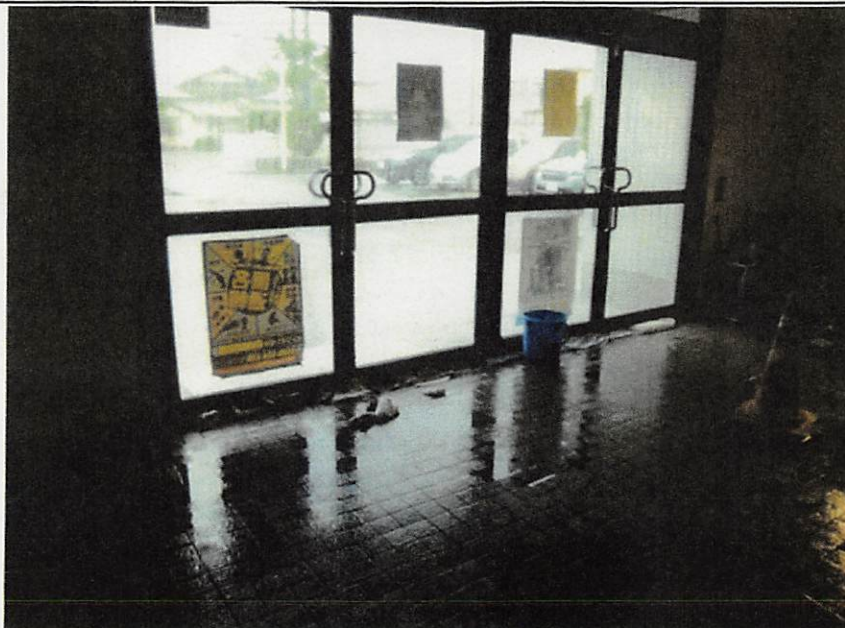
撮影項目  
科学捜査研究所  
玄関ホール浸水状況

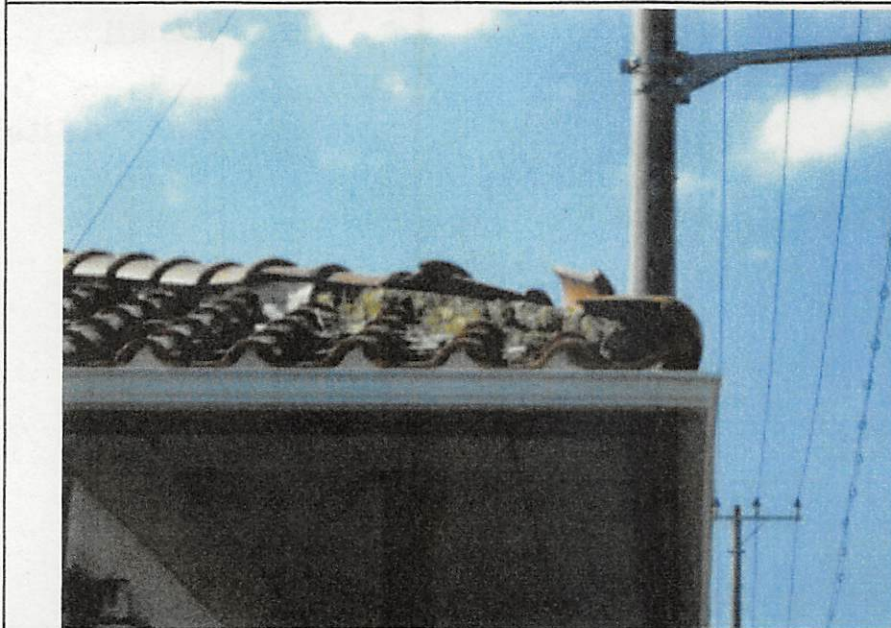
近江八幡警察署  
竜王警察官駐在所  
屋根損壊状況

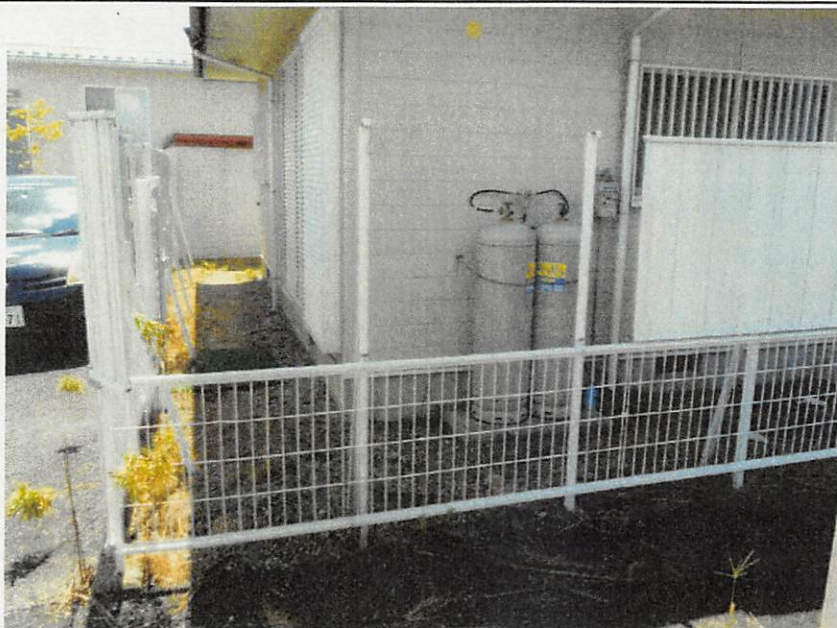
東近江警察署  
長峰警察官駐在所  
目隠しフェンス損壊状況

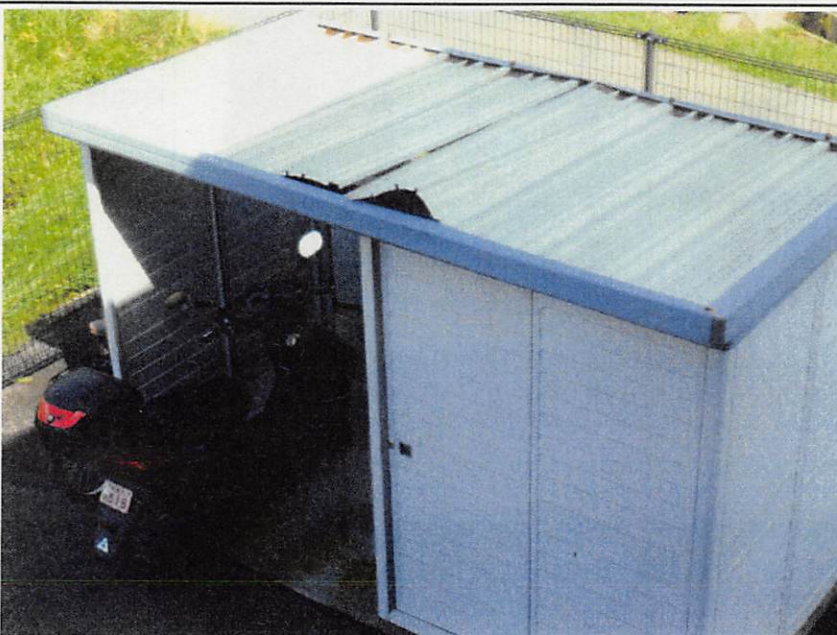
高島警察署  
弘川交番  
自転車庫屋根損壊状況

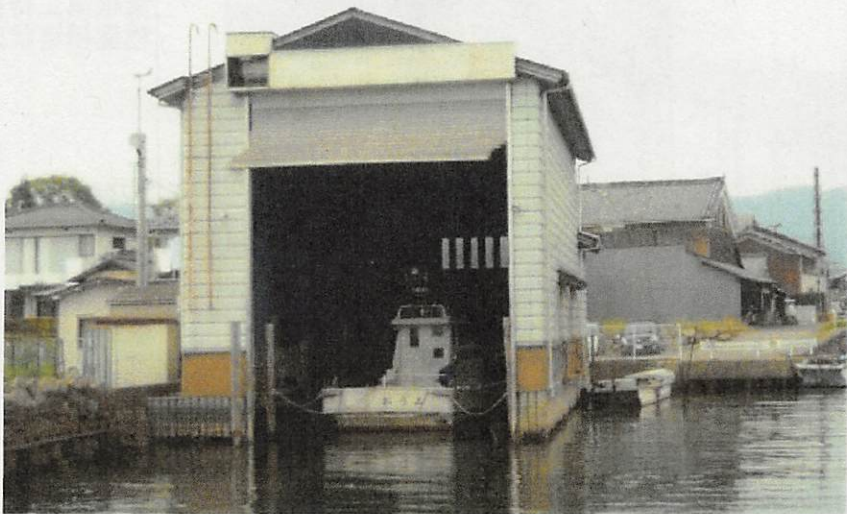
| | <p>撮影項目</p> <p>堅田警備艇庫<br/>シャッター損壊状況</p> |

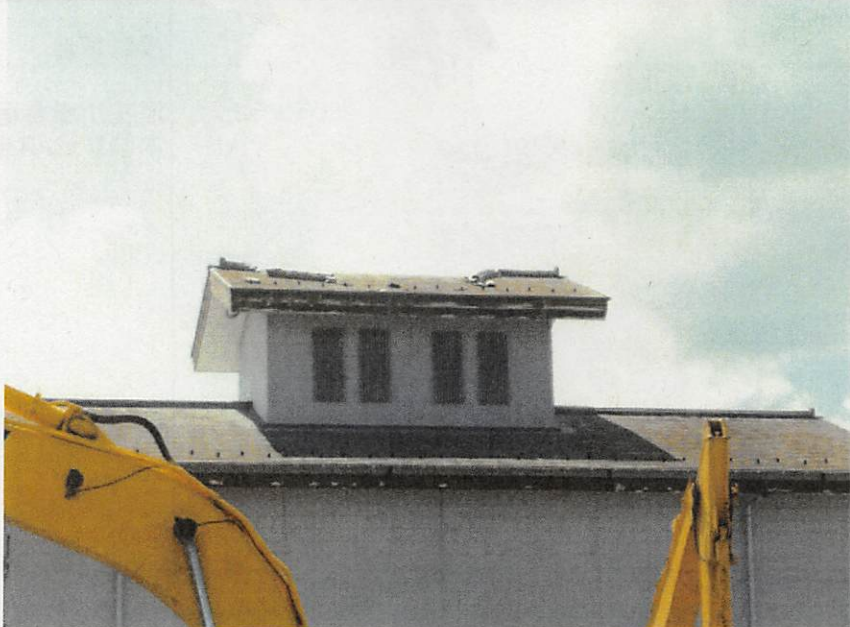
| | <p>撮影項目</p> <p>彦根警備艇庫<br/>屋根損壊状況</p> |

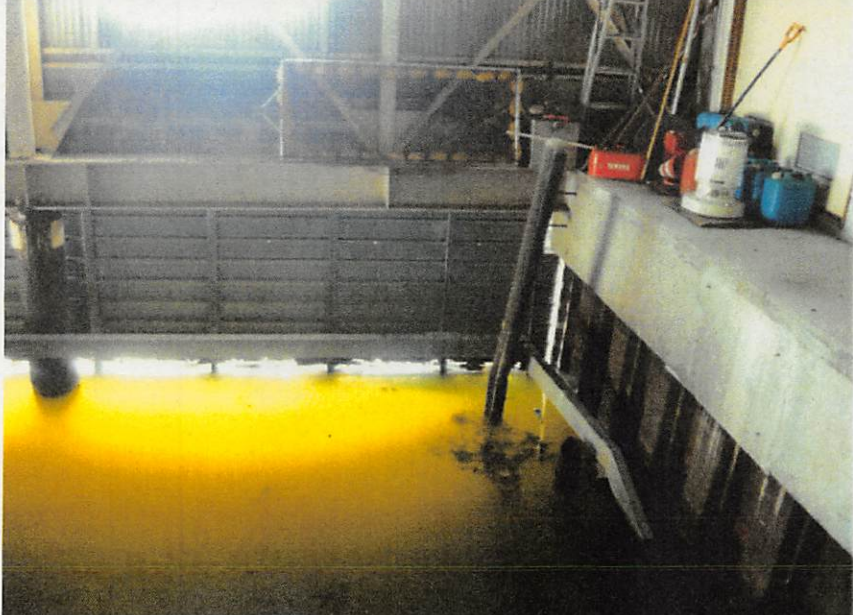
| 種別 | 施設数 | 主な被害状況 |
|---|---|---|
| 水上警察隊 | 4施設(6箇所) | 艇庫シャッター開閉不能、艇庫の屋根損壊(2箇所)、防舷杭曲損、事務室雨漏れなど |

| | <p>撮影項目</p> <p>高島警備艇庫<br/>防舷杭損壊状況</p> |

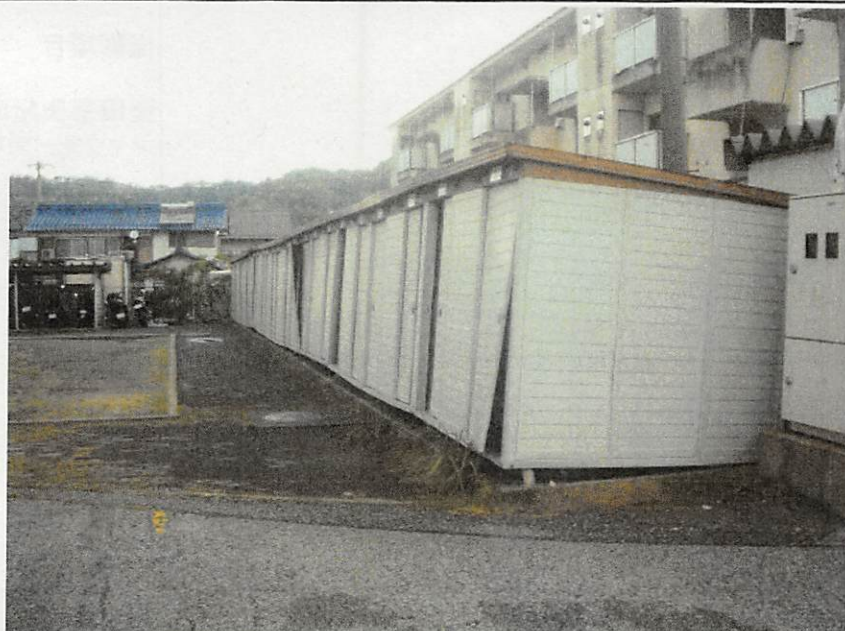
彦根第二待機宿舍  
物置損壊状況

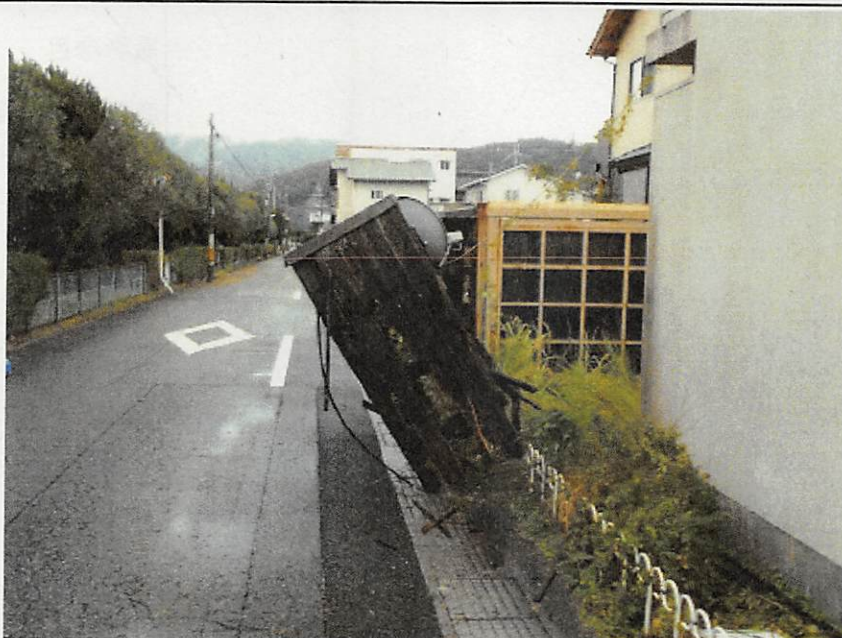
尾花川職員宿舍  
木製フェンス倒壊状況

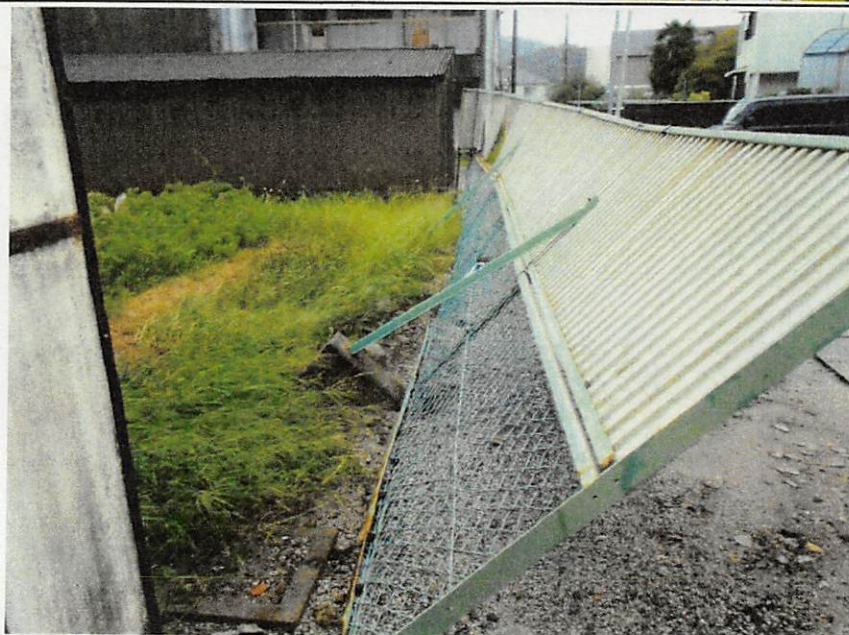
尾花川待機宿舍  
目隠しフェンス倒壊状況

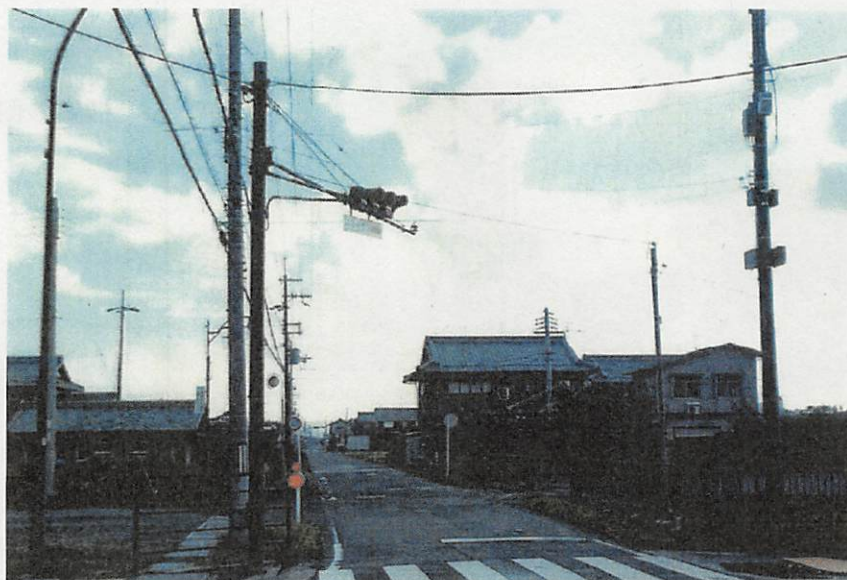
| 種別 | 箇所数 | 主な被害状況 |
|---|---|---|
| 信号機 | 358箇所 | 信号灯器の方向振れ、滅灯、感知器不良など |

信号灯器の方向振れ  
状況

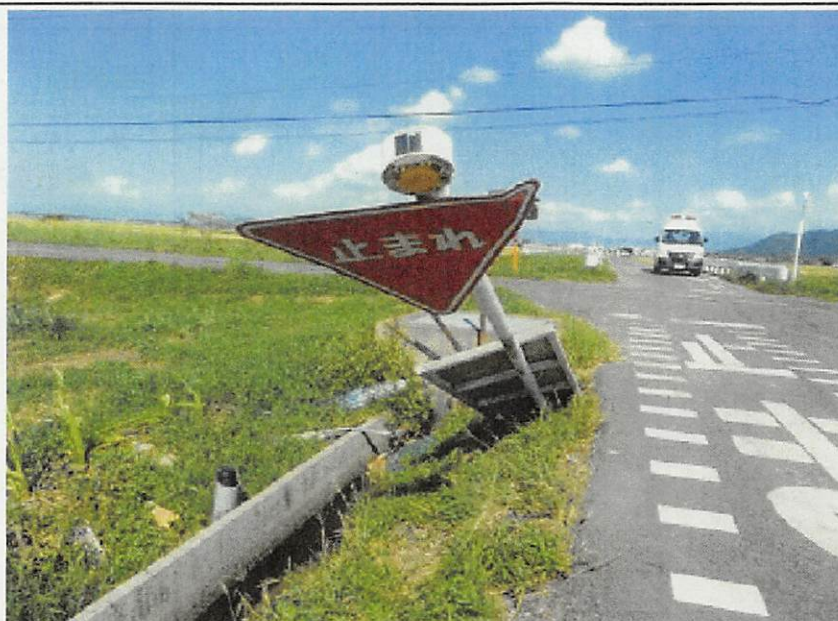
標識の倒壊状況

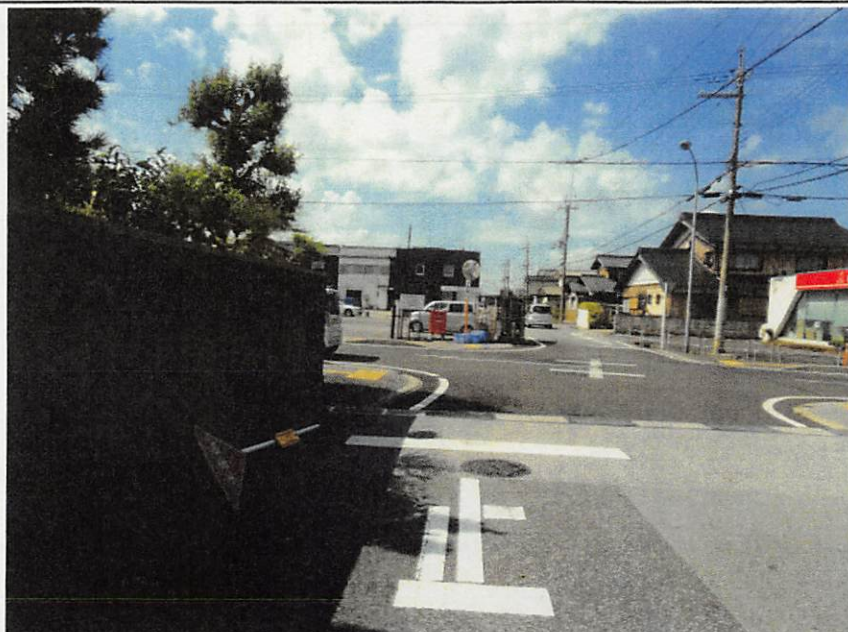
標識の倒壊状況

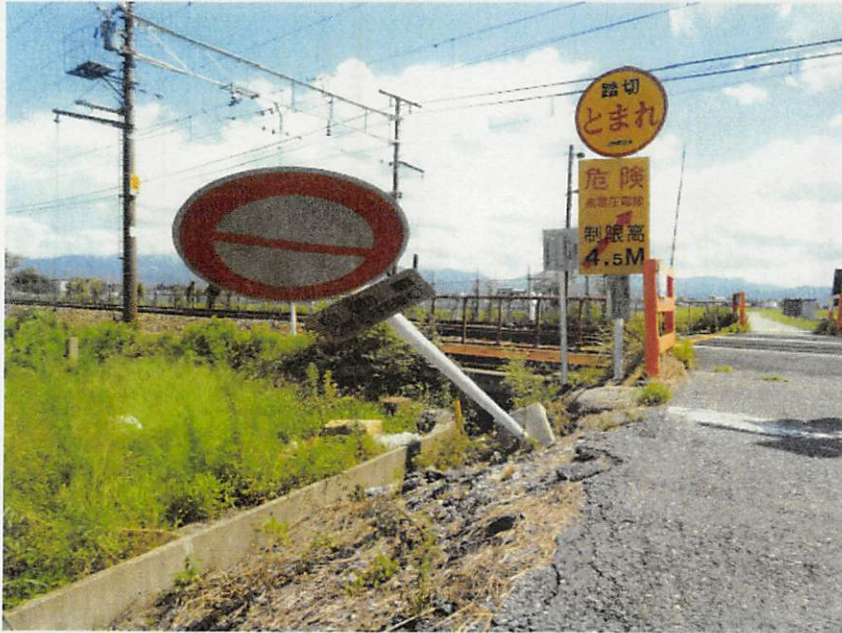
標識の倒壊状況

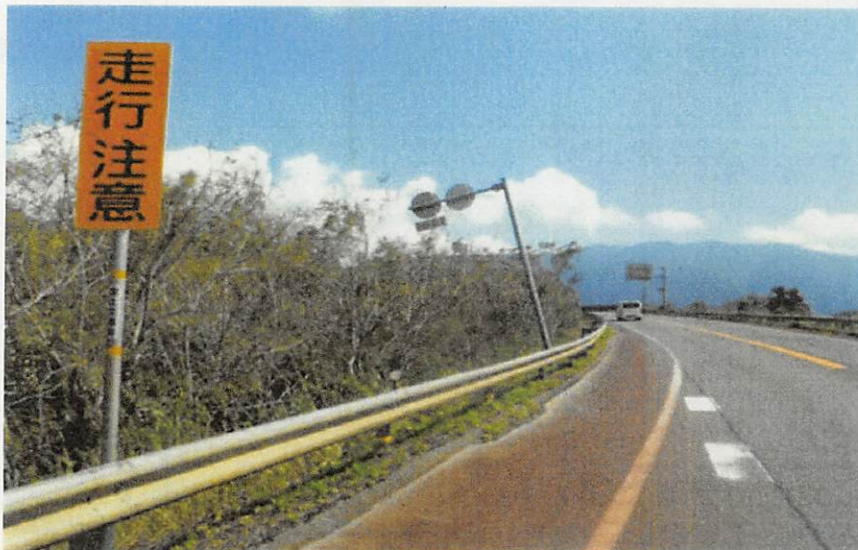
オーバーハング柱  
の倒壊状況

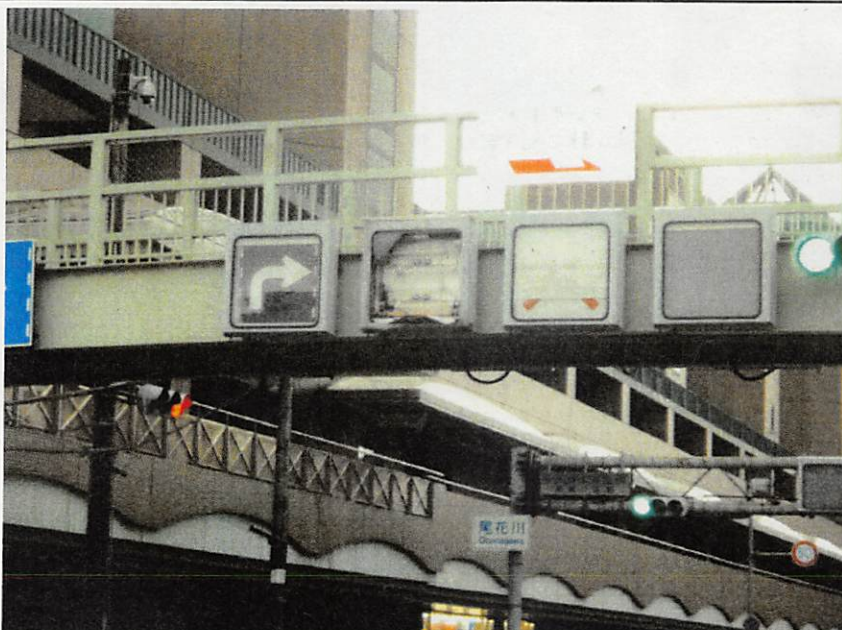
| 種別 | 箇所数 | 主な被害状況 |
|---|---|---|
| 中央線変移装置 | 1箇所 | 大津市尾花川のびわこ競艇場前の歩道橋に設置している標識板が損壊 |

中央線変移の損壊状況

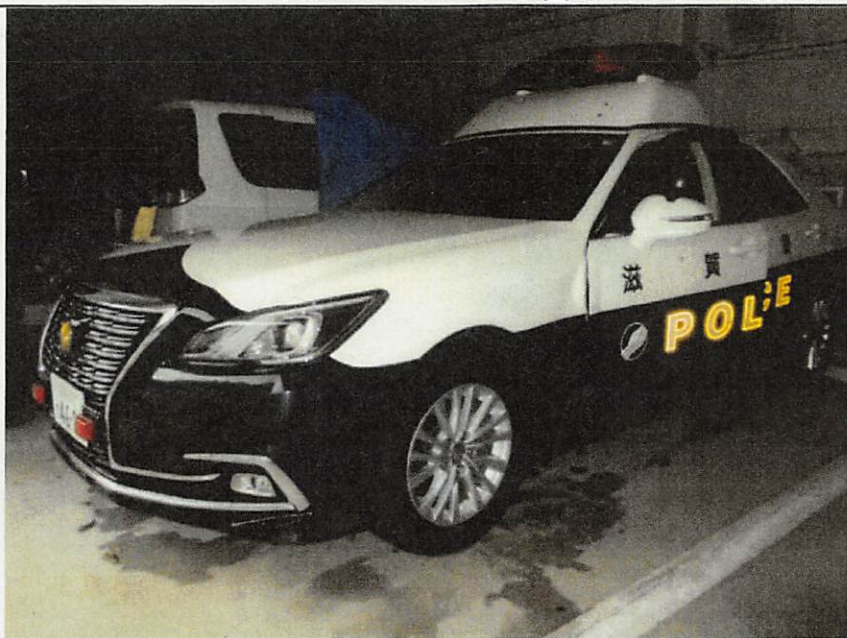
米原警察署  
無線警ら車

ドア損壊の状況

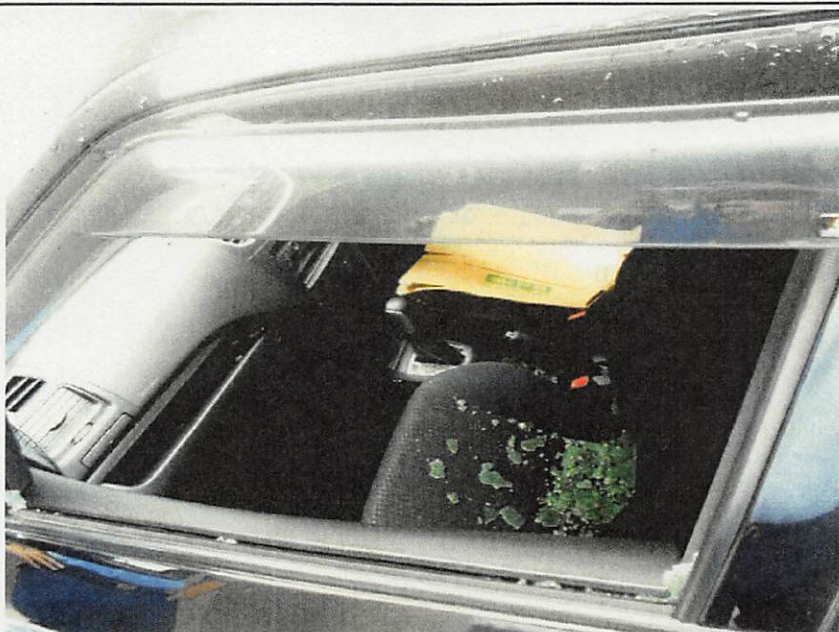
近江八幡警察署  
捜査用車

サイドガラス損壊状況

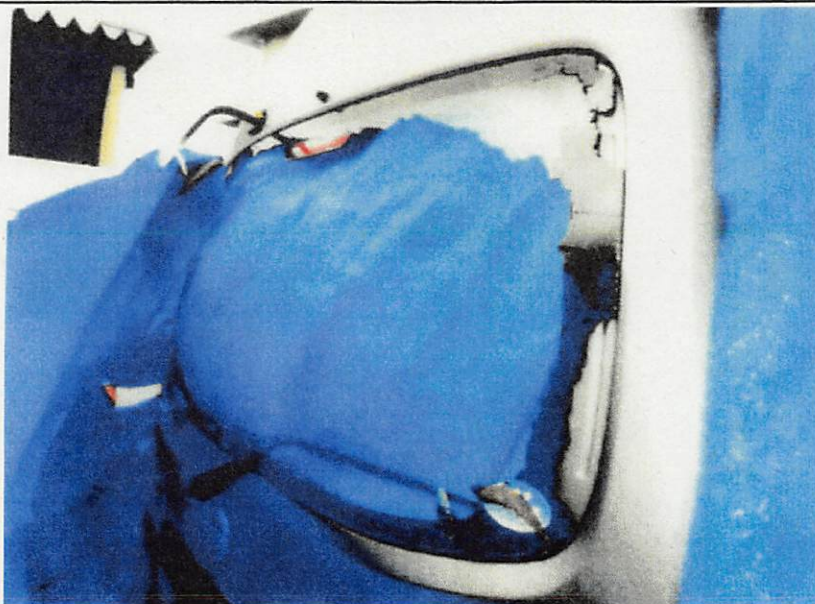
彦根警察署  
多目的運搬車

リアガラス損壊状況
