湖南中部浄化センター焼却灰中のセレン基準値超過 にかかる作業完了について

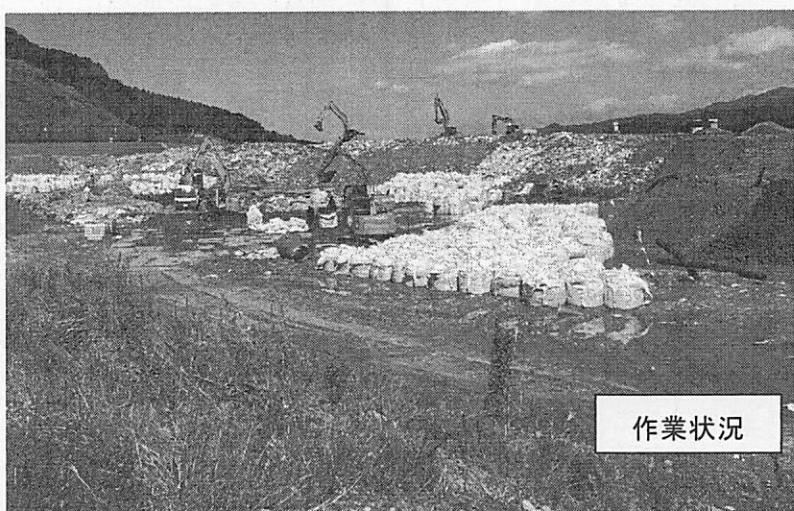
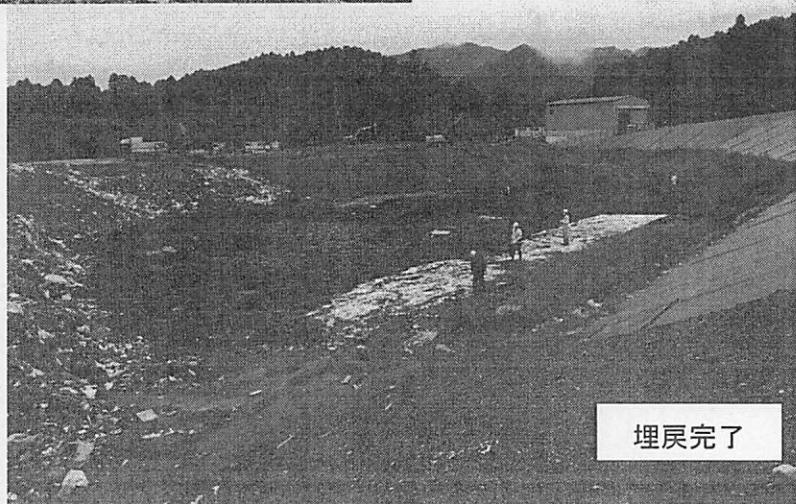
- 埋め立てられた焼却灰を、概ね5m区画・深さ1mのブロック毎に掘削し、現地にてフレコンバッグに梱包のうえ、順次サンプリングを行い、セレンの濃度分析を実施した。なお法面付近のブロックは、掘削作業により遮水シートを傷つけるおそれがあるため、フレコンバッグには梱包せずに現状のままサンプリングし、セレンの濃度分析を実施した。
- セレンの濃度が0.20mg/L（基準値の2/3）以上のブロックの焼却灰を撤去することとしていたが、分析の結果、全てのサンプルが0.20mg/Lを大きく下回る数値であった。
- このため、焼却灰の撤去は行わず、フレコンバッグに梱包した焼却灰は消石灰を混合し現地に埋め戻し、現状のままサンプリングしたブロックについても消石灰を散布・混合した。

- 分析した144サンプルのセレンの濃度は、全て0.20mg/L（基準値の2/3）未満
(内訳 0.01mg/l：3サンプル 0.01mg/l（測定下限値）未満：141サンプル)

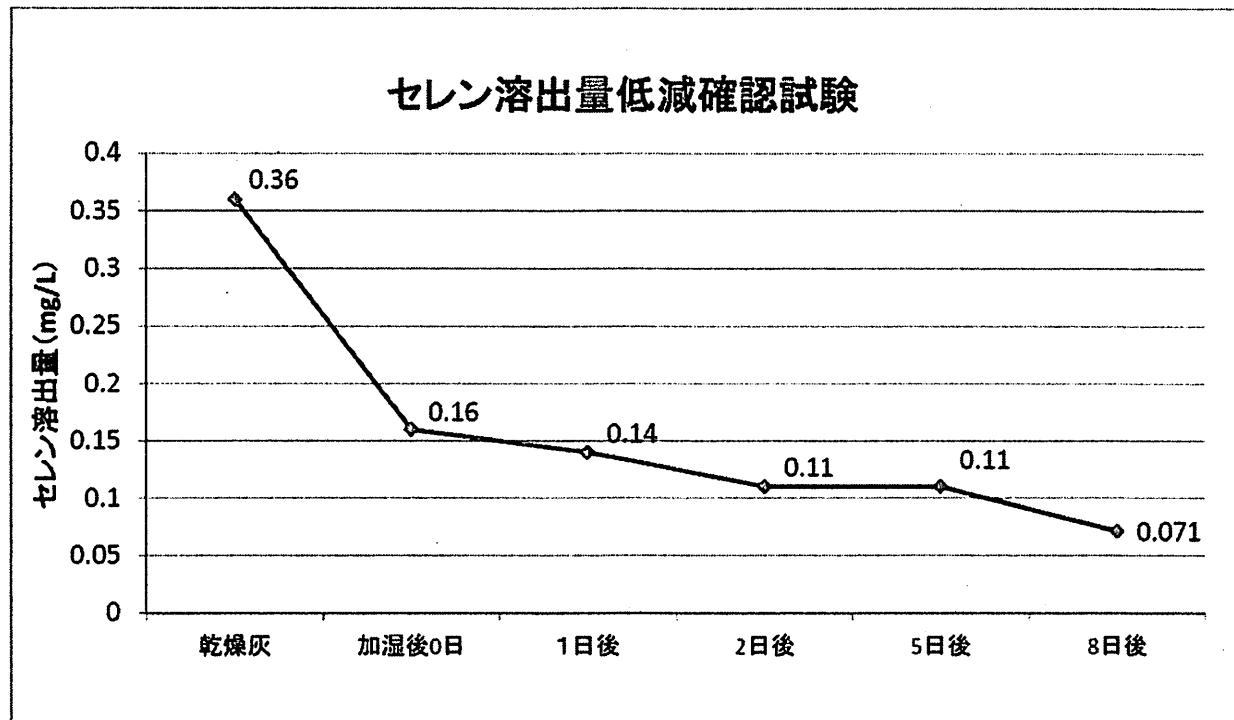
- ・6月1日に採取した焼却灰のサンプルは、セレンの基準値を超えていたが、これは消石灰を添加した後、水分を加えて加湿する前に分析したものである。
- ・そこで焼却灰のセレンの濃度変化を確認すべく試験を実施した。その結果、下図のとおり加湿と時間経過によりセレンの濃度が減少することが確認できた。
- ・このため、クリーンセンター滋賀の現地においても、加湿と時間経過によりセレンの濃度が減少したものと考えられる。
