交差点の安全確認について

1 大津市大萱6丁目交差点の対策状況について

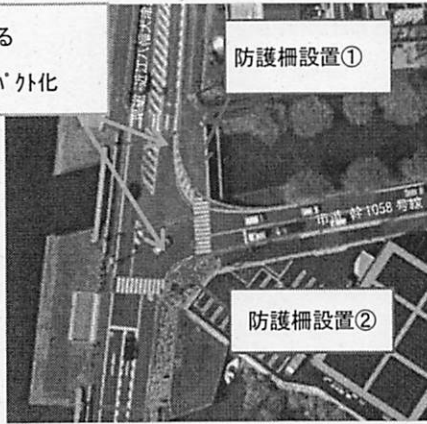
区画線による
交差点のコンパクト化

写真：大津市大萱6丁目（事故現場）

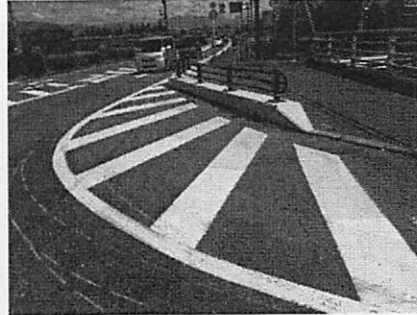
写真：防護柵設置①

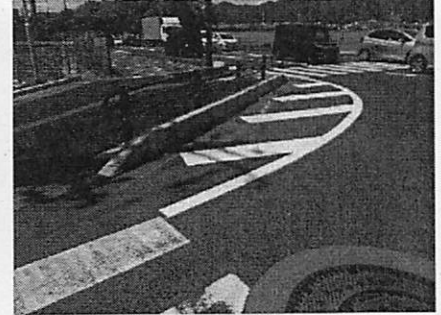
写真：防護柵設置②
