## 滋賀県立琵琶湖博物館水槽破損事故について

### 【事故の内容】

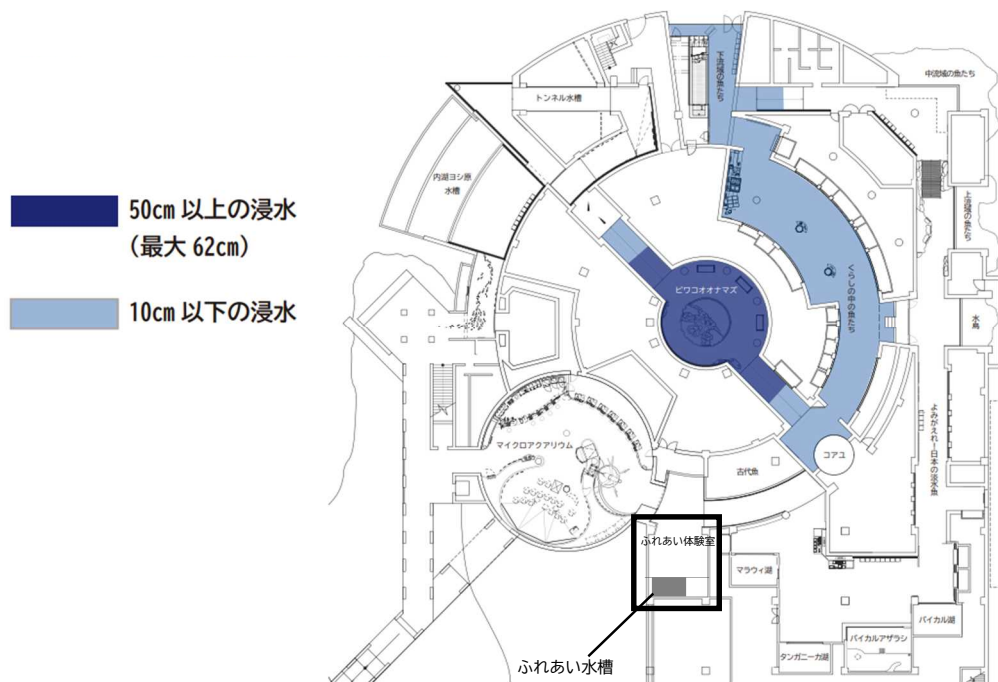
#### 4. 事故箇所図

- ・展示室では、ビワコオオナマズ水槽周辺からトンネル水槽前、下流域水槽あたりまで浸水、ビワコオオナマズ水槽横の一部等のバックヤードも浸水した。
- ・人的被害は無し。
- ・ビワコオオナマズについては、生息を確認し、現在バックヤードにて飼育している。

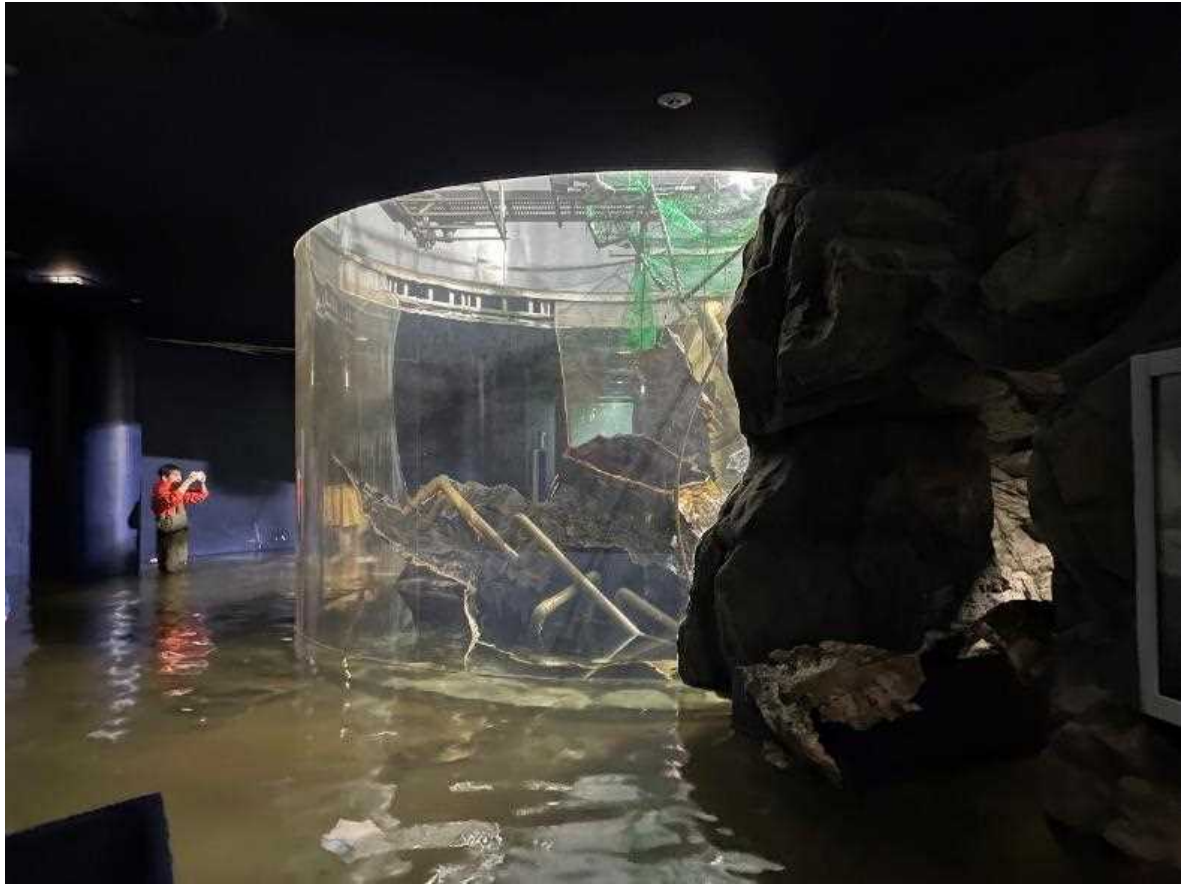
(ビワコオオナマズ水槽)

- ・令和5年2月10日8:20頃、施設内の防災監視センターがビワコオオナマズ水槽の水位低下警報を受信したため、水族飼育員が現場に急行したところ、ろ過槽の水位の低下を確認した。同時に、ビワコオオナマズ水槽が破損し、周囲一帯が浸水していることを確認した。

(R5.2.10\_事故確認直後) 破損したビワコオオナマズ水槽。

※水槽前は膝上まで水が溜まっていた。

- ・納入業者による調査に加えて、別の専門業者に調査を依頼するとともに、専門家で構成する委員会を設置し、破損水槽の事故原因の究明を進めていく。

- ・浸水等により破損した箇所の修繕、破損水槽の撤去、ならびに全ての水槽の安全確認を行い、早期に水族展示の再開を目指して進めていく。
- ・今回の事故原因が判明次第、原因を踏まえた設計により再整備を行う。

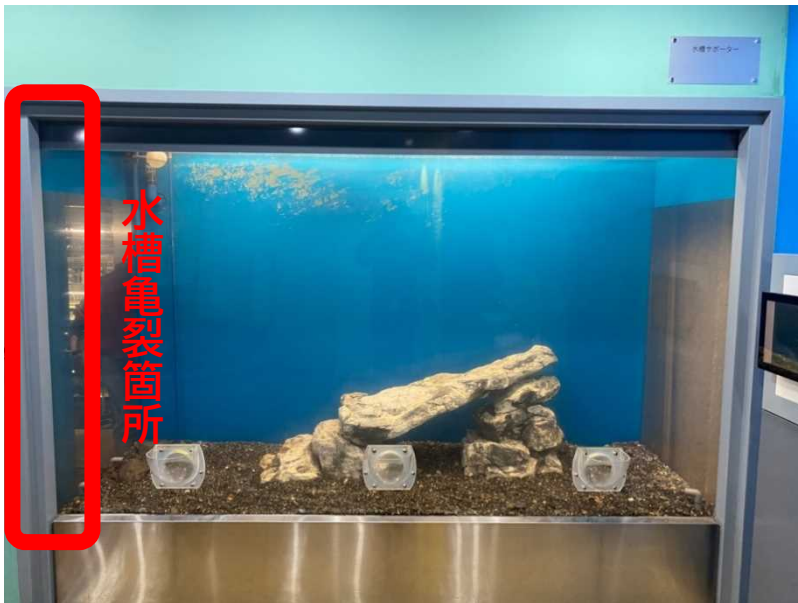
- ・令和5年3月2日17:00頃、水族飼育員が水槽等の日常点検中、ふれあい体験室にある、ふれあい水槽の左端部において亀裂があることを発見した。(水漏れなし)  
なお、水族飼育員が毎日目視による水槽の点検は行っているが前日までに異常はなし。  
※コロナの影響を受けて令和4年1月から展示コーナー(ふれあい体験室)を閉鎖している。

観覧側からみた水槽

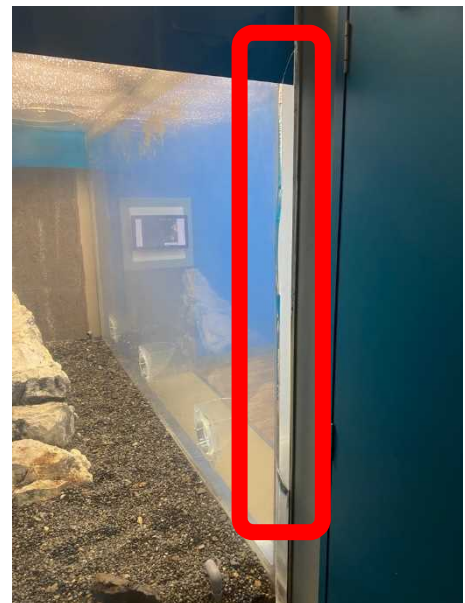
裏側（左側）からみた水槽
