平成24年8月16日PM 現地調査
【国の専門家派遣】
国土技術政策総合研究所 研究官1名
土木研究所 上級研究員1名、研究員1名

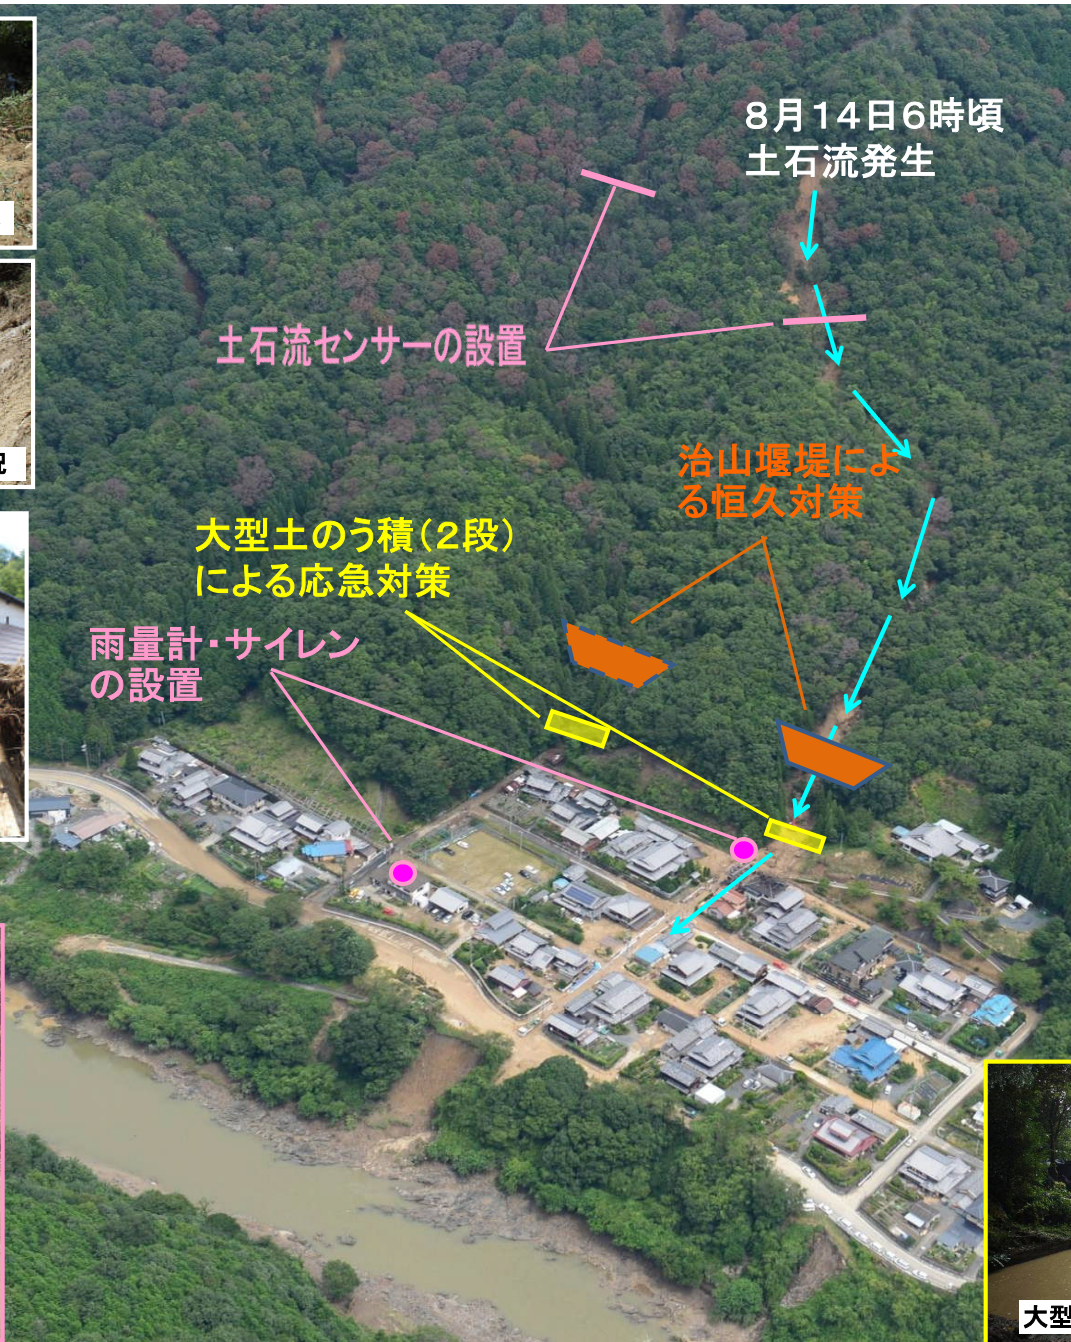
- 【崩壊形態調査概要】
- ・幅約16m～20m、斜面長約100mあるうち上部50m程度に渡って崩壊
 - ・崩壊は最深部で約1m程度の浅い崩壊
 - ・崩壊土砂は主に砂・砂礫
 - ・浸食深は1m～2m程度
 - ・河床勾配は7°～16°程度
 - ・下流部において最大礫径20cm程度

- 【予想される危険性】
- ・崩壊面の再浸食や、溪岸で削り残った土砂の再流出の可能性はある
 - ・土砂が流出した場合は、大規模な土石流ではなく、今回と同じような細粒分の流出が考えられる

- 【その後の対応】
- ・応急対応として、谷出口に大型土のう積による谷止めを設置(8/17～21)
 - ・恒久的な対応として林野庁補助治山事業により不透過型の治山堰堤を設置中
 - ・土砂災害警戒情報発令時の避難の徹底と巡視
 - ・土石流センサー・雨量計・サイレンの設置
