竜王町弓削地先の油流出事故について

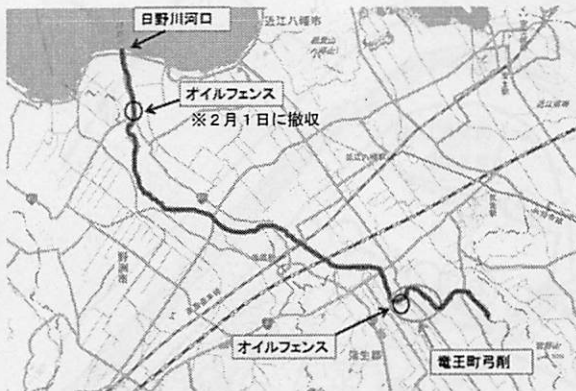
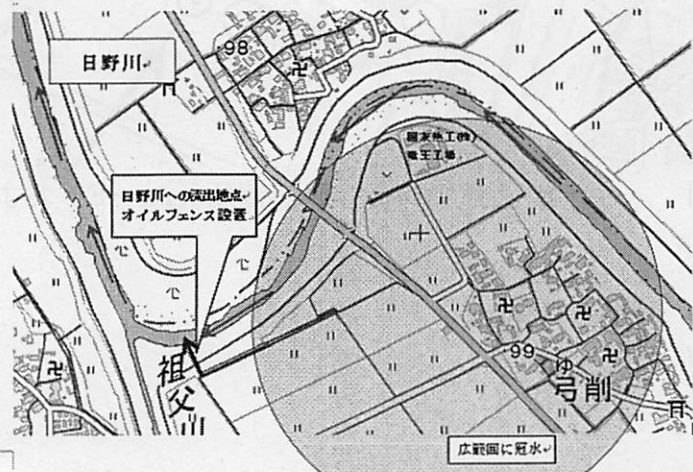
- ・平成29年台風第21号による豪雨に伴う新川での越水破堤による氾濫等により、10月23日未明、國友熱工株式会社竜王工場(蒲生郡竜王町大字弓削1218)の建屋が浸水した。
- ・これにより、開放型の油槽に入っていた金属加工用の焼入油(約18,000L)が溢れ、冠水していた弓削集落、農地に広がった。
- ・油の一部は日野川にも流入し、翌24日には琵琶湖でも油膜が確認された。(なお、25日以降日野川・琵琶湖で油膜は見られておらず、その後も漁獲不振や水産物への異臭などの被害はない。)
- ・応急の措置として、関係者が分担し、オイルフェンス、オイル吸着マットを設置するとともに、バキュームカーにより油を除去するなど対応を実施し、約9,000Lを回収した。
- ・オイル吸着マットの設置などの対応を継続した結果、現時点では、弓削集落の水路の一部でごく薄い油膜が見られる程度(水質検査では検出されないレベルの濃度)になっている。

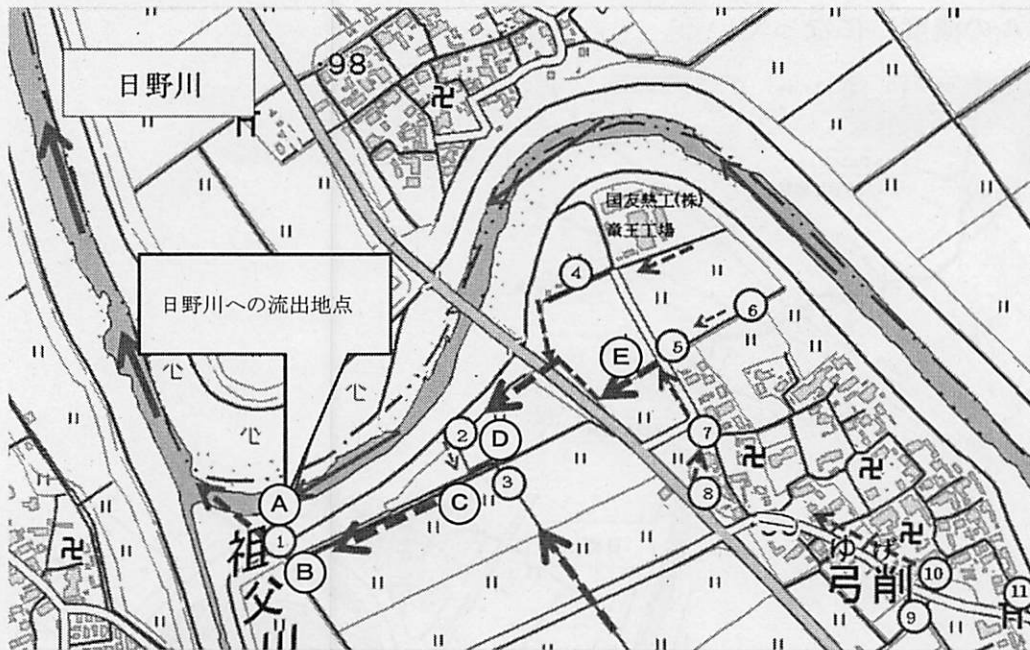
図 オイル吸着マット等設置箇所（A～E）および水質調査地点（①～⑪）

- ・ 応急の措置の実施後も、弓削集落内の水路および日野川（野村橋および弓削地先鮫鱈樋門出口）にオイルフェンスおよびオイル吸着マットを設置し、油の回収、拡散防止に万全を期してきた。
- ・ 日野川本川に設置したオイルフェンスの撤収、オイル吸着マットの設置箇所を削減など、徐々に対策の範囲を縮小してきており、2月9日現在、弓削地先の水路5箇所（A～E）で、念のためオイル吸着マット等の設置を継続している状況である。

- ・ 水質分析を行った（図中①～⑪）結果、水路の水について油分はすべて不検出であった。

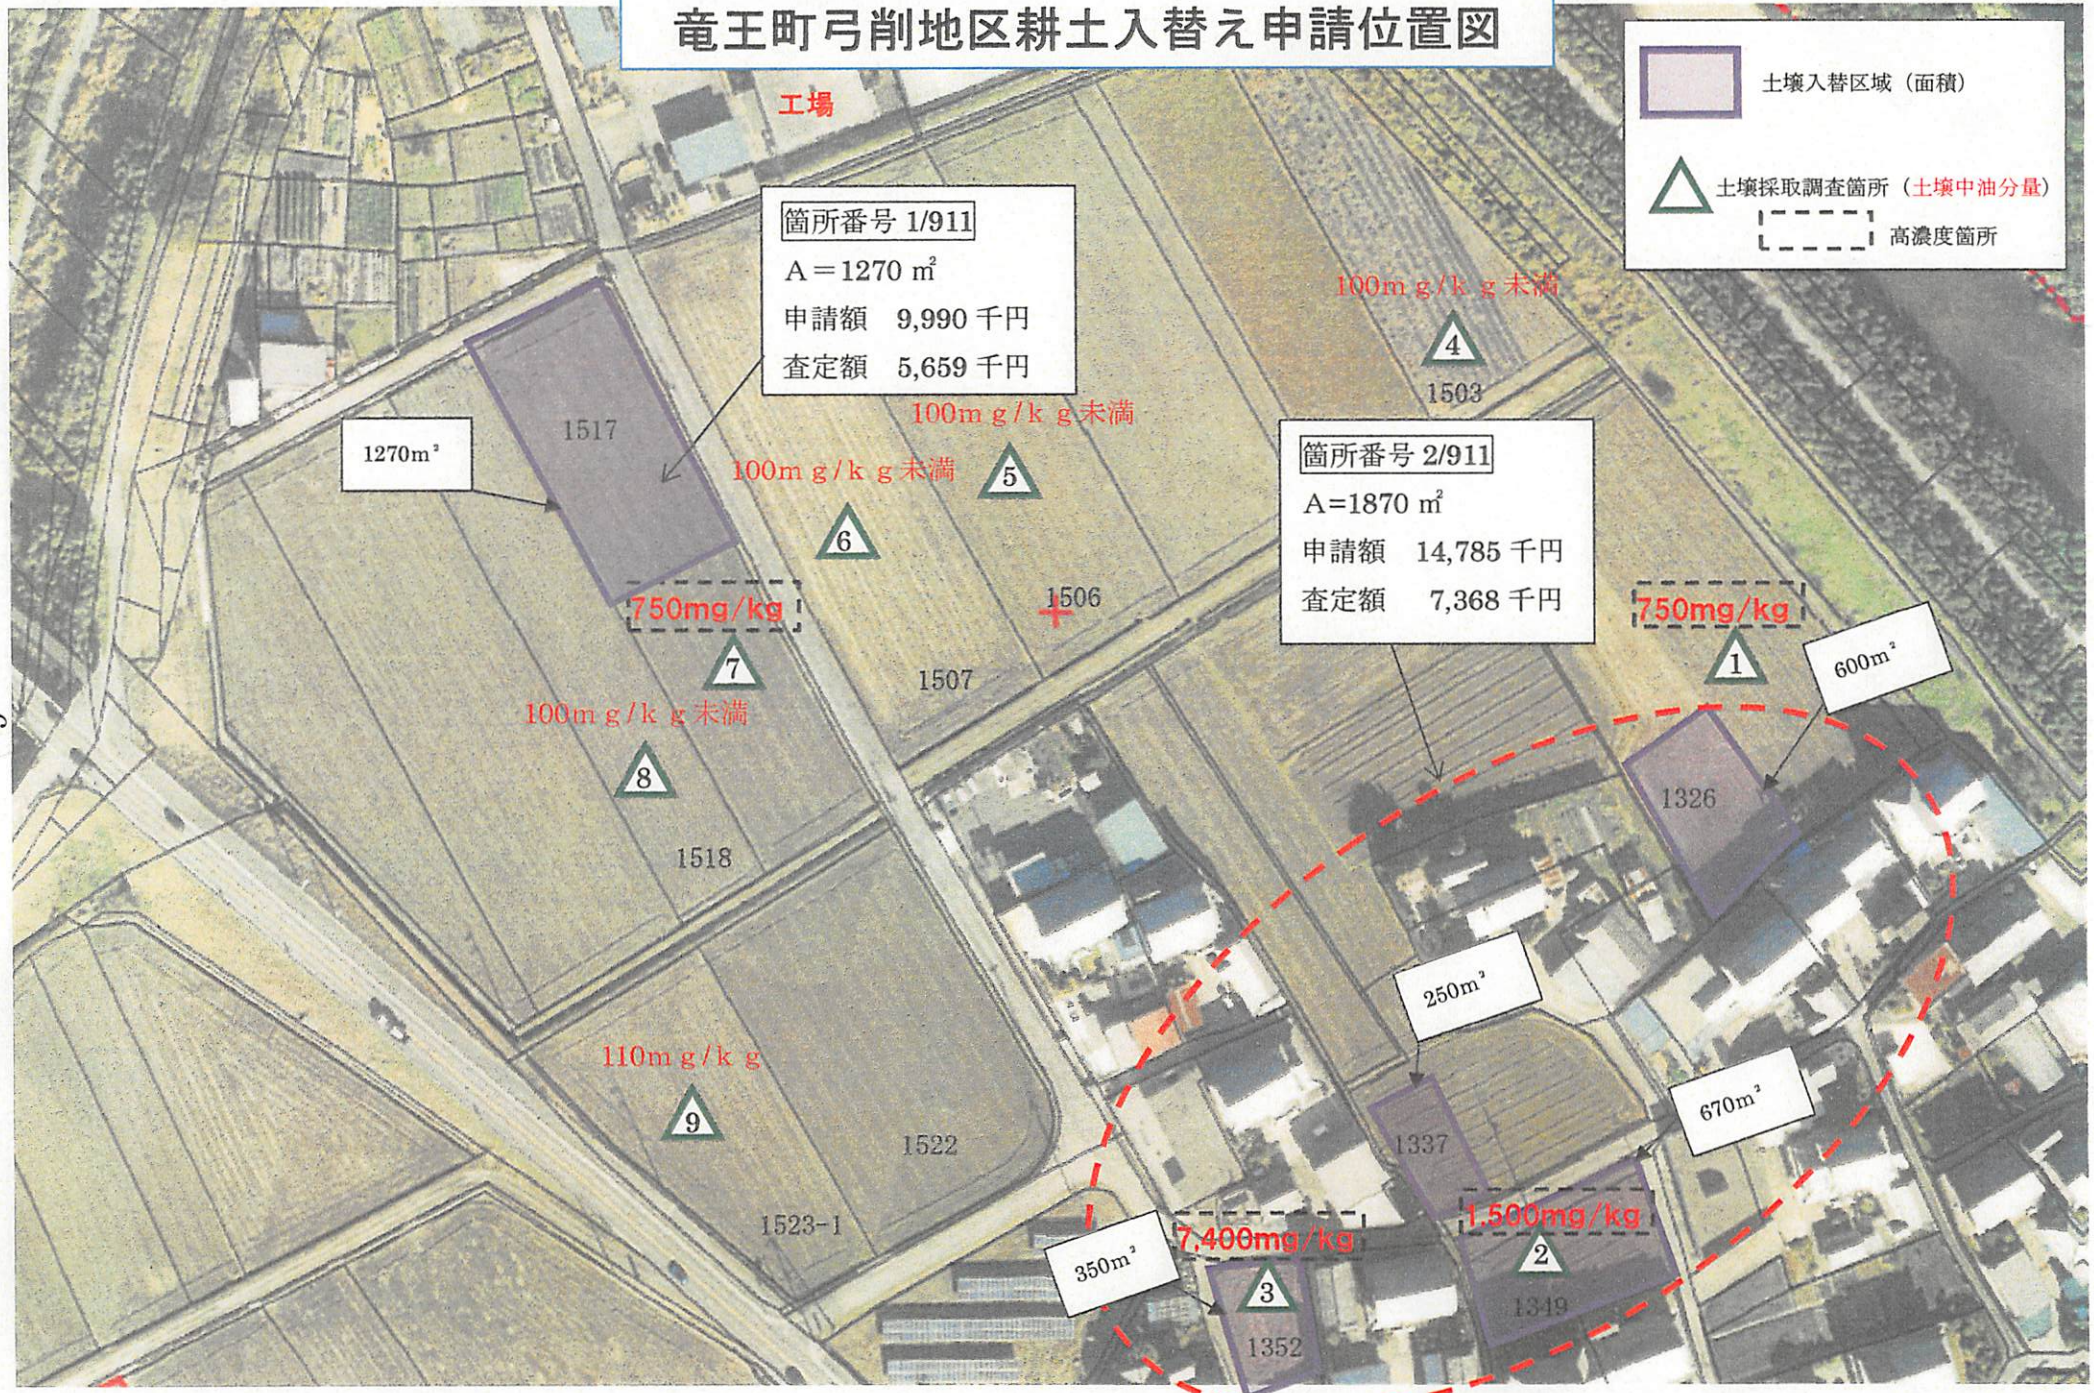
竜王町弓削地区耕土入替え申請位置図

- ・上記の結果及び文献等を参考に、耕土の入替えが必要な油の濃度が高い農地を約 0.3ha (5筆) と特定。
- ・農業に関する被害額は次のとおり。

箇所番号 1/911
 A = 1270 m²
 申請額 9,990 千円
 査定額 5,659 千円

箇所番号 2/911
 A = 1870 m²
 申請額 14,785 千円
 査定額 7,368 千円

- ・土壌に浸み込んでいる油の濃度が高い農地約 0.3ha (5 筆) の復旧について、耕土 15cm の入替えを町が国に申請したところ、「工事実施前に再度土壌中の油分の濃度測定を行い、水稻の生育や収量に影響を及ぼす一定濃度以上の農地範囲を確定し、計画変更の手続きを行った上で、工事着手すること」を条件として復旧限度額^{*}での査定となった。

- ・町では、1月20日に濃度測定を行うための土壌採取を行い、その結果(2月末頃)に基づき復旧範囲を確定し、計画変更手続を経て工事着手の予定。
- ・それ以外の農地については、油の分解が速く進むよう石灰散布等を町で実施。
