一級河川鴨川およびその周辺における木くず不法投棄事案の総括にあたって

政策・土木交通常任委員会資料
平成26年（2014年）12月19日
土木交通部流域政策局

一級河川鴨川およびその周辺における 木くず不法投棄事案の総括

平成26年12月

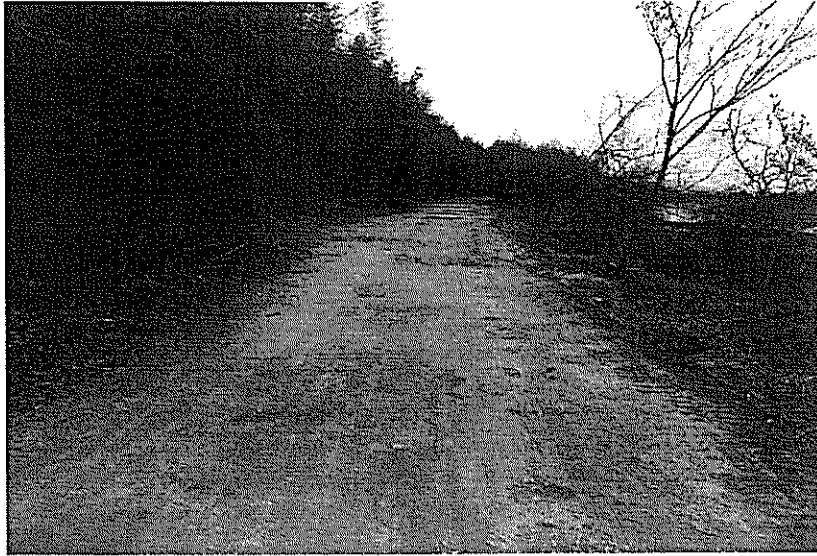
門扉から50m地点

完了写真(3月4日)
