## 琵琶湖の保全・再生の視点に立った森林整備について

### 令和元年度 下層植生回復モデル事業 (米原市上丹生一ノ谷地区 (靈仙山))

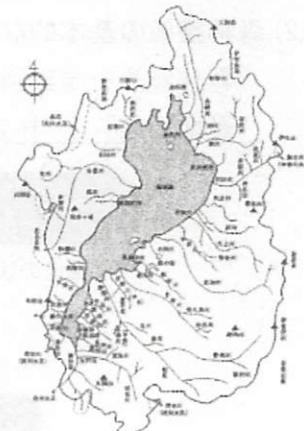
滋賀県の河川概要図

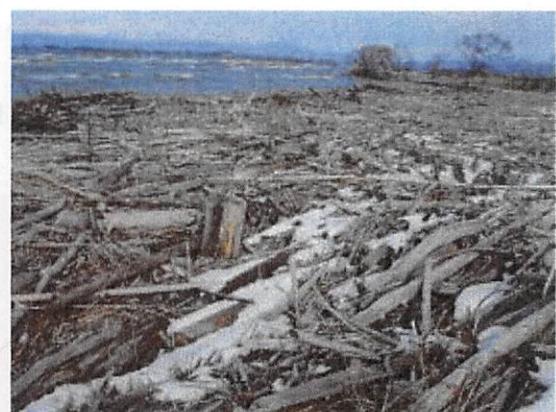
県道への土砂、流木流出状況（左）と琵琶湖に流出する流木の状況（右）

- 森林資源は利用期を迎える。資源の循環利用を推進することにより、適切な森林整備を確保するとともに、将来にわたり、水源涵養等の多面的機能の発揮を図ることが必要。
- 局地的な集中豪雨が増加。流木災害が発生し、流木・土砂が琵琶湖に流入して、漁場の破壊や琵琶湖環境の悪化を引き起こすため、流木を発生させない森林づくりが必要。
- ニホンジカによる森林被害が増加。下層植生の衰退、土壤流出などの被害状況に応じた適切な対策が必要

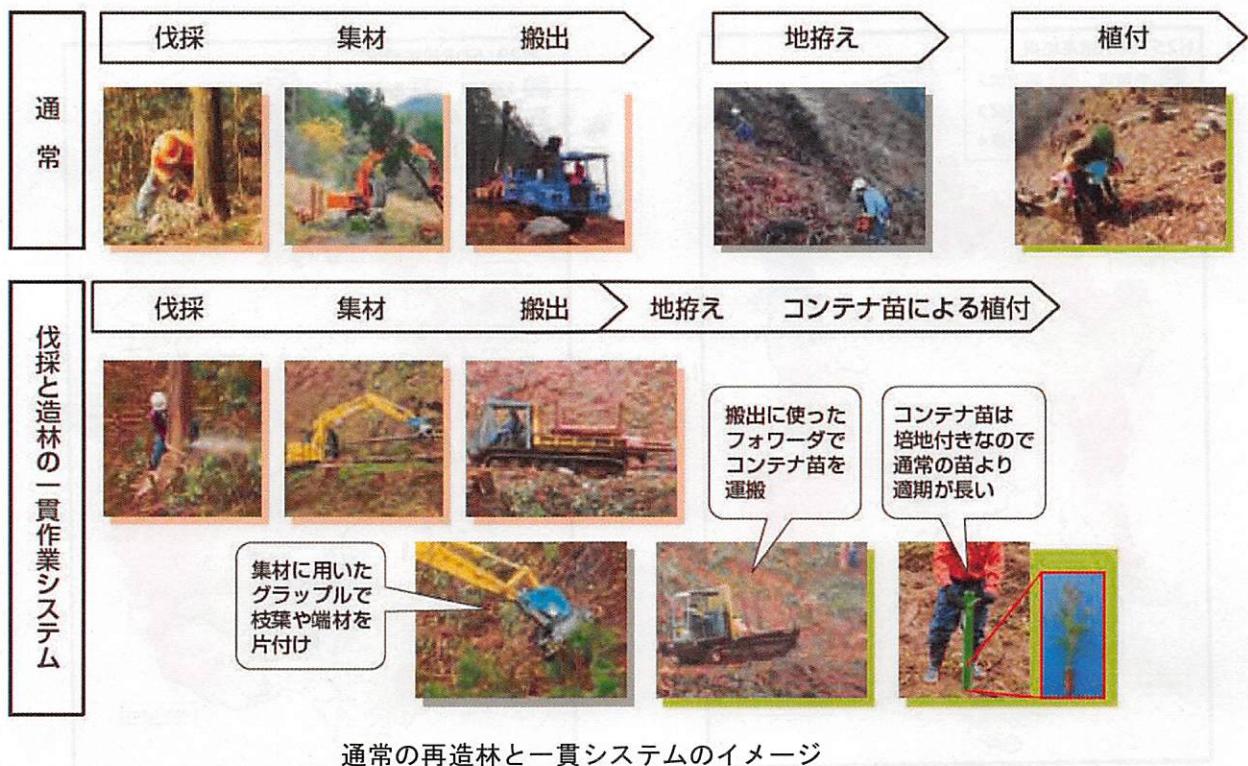
通常の再造林と一貫システムのイメージ

従来の施業方法を見直し、特に費用負担が大きい初期の育林コストの低減を図るため、コンテナ苗を用いた伐採・造林一貫作業システム、低密度植栽、大苗等の植栽について技術の確立や知見の集積に取り組む。

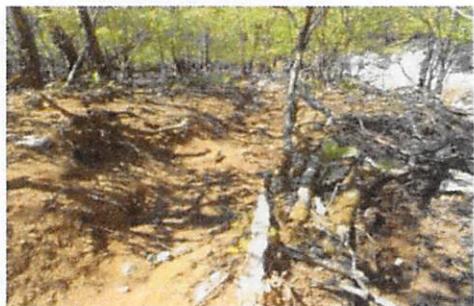
土壤流出の発生状況

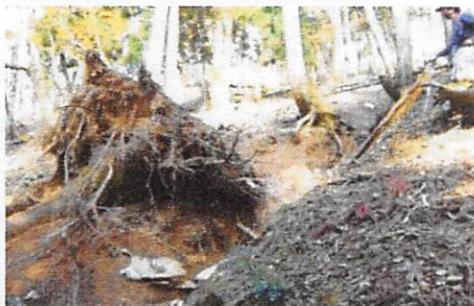
土壤流出による倒木発生状況

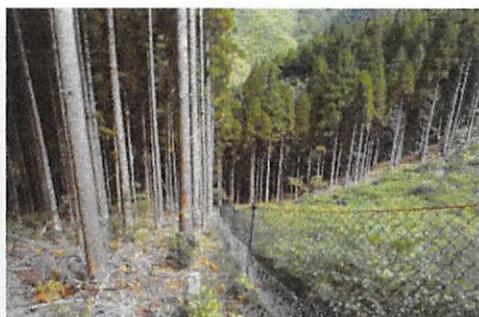
獣害防護柵実施例

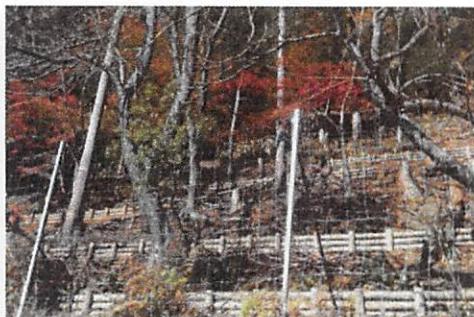
土壤流出防止施設実施例

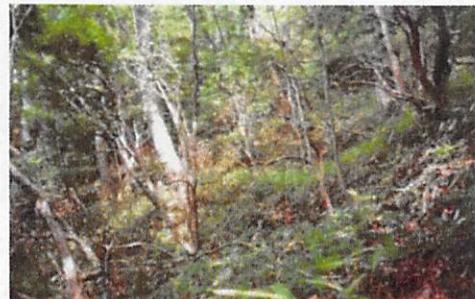
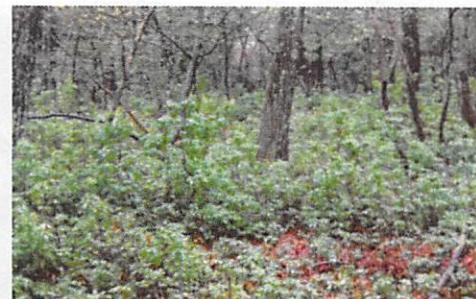
事業実施による植生回復例
