琵琶湖の保全及び再生の状況

第 10 条関連 水質汚濁防止対策

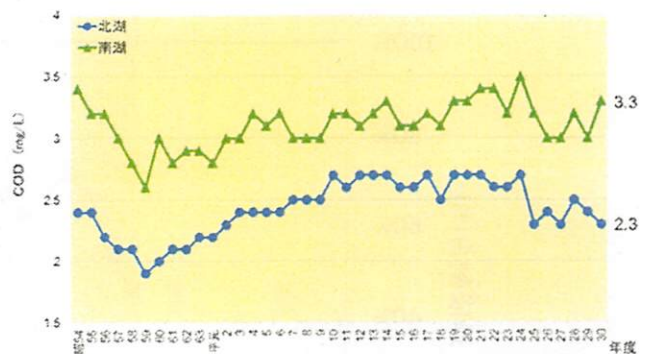
COD*の経年変化

※測定全地点（北湖 28、南湖 19 地点）の年平均値

特に COD は流入する汚濁負荷が減少しているにもかかわらず、改善傾向が見られません。また、水草の大量繁茂、在来魚介類の減少等、生態系の課題が顕在化しています。こうしたことから、生態系保全も視野に入れた新たな水質管理を検討することが必要です。

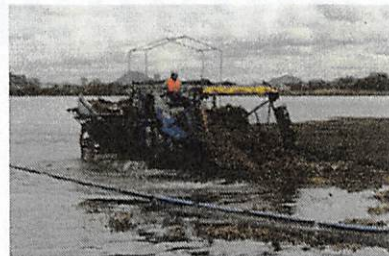
水草刈取り船を使った機械駆除

オオバナミズキンバイ等の外来水生植物について建設機械や水草刈取り船などを用いた機械駆除や市民ボランティアと協働で行う人力による駆除など各種対策を講じた結果、生育面積を減少させることができましたが、依然として予断を許さない状況です。

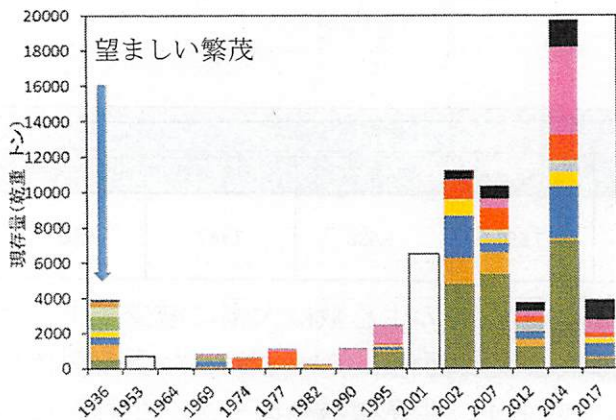
南湖における水草現存量の経年変化

しかし、平成6年の大洪水以降、南湖における水草の増加が著しく、夏になると湖底の約9割(45k㎡)を水草が覆う状況にあります。

このため、湖流の停滞、湖底の泥化の進行、溶存酸素濃度の低下など、自然環境や生態系に深刻な影響を与えています。
