琵琶湖辺域の治水対策について

内水排除施設の概要と今後の課題等について

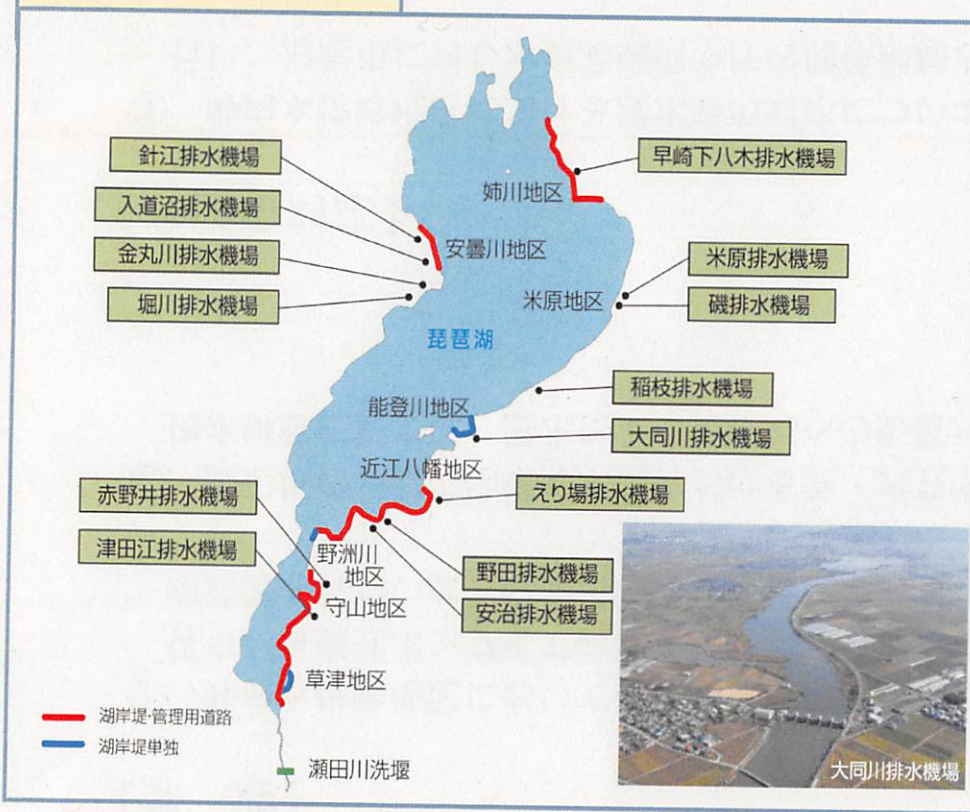
● 湖岸堤・内水排除施設位置図

湖岸堤を築造した箇所は、次の図に示すとおりです

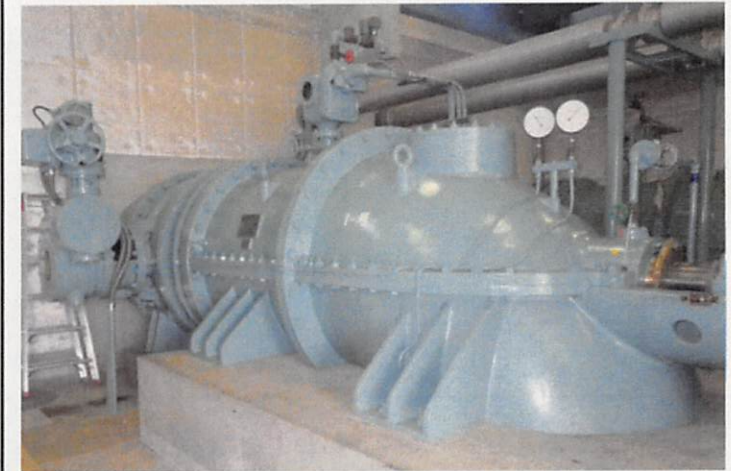
米原排水機場

ポンプの能力は、水田の浸水を対象に決められている。

水稲への浸水被害は穂バラミ期が最も大きく、穂バラミ期に水稲が浸水した場合、1日半以内に浸水深を30cmまで低下させると、被害が少ないとされている。このため、30年に1回程度発生する強い雨を考慮して、浸水時間をなるべく短くし、被害を最小限に食い止めることができるよう、ポンプの規模（能力）が決められている。

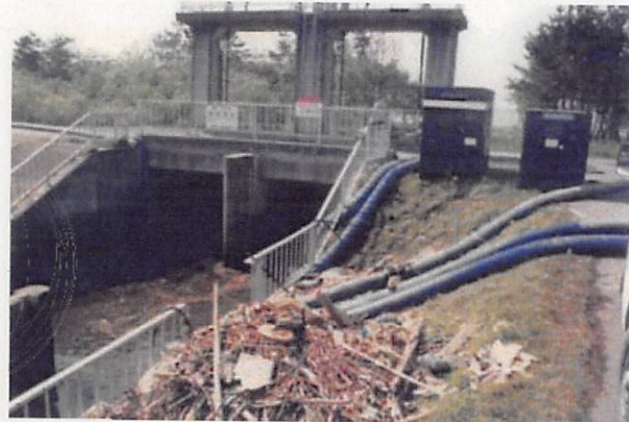
田附樋門

これらの水門や樋門は、関係市の要請に基づき、水資源機構が水門や樋門の操作を行い、関係市等が可搬式ポンプで内水を排除することとされている。
