契約の変更につき議決を求めることについて (原松原線補助都市計画街路工事)

1. 工事名 平成30年度 第1-1号 原松原線補助都市計画街路工事
2. 施工場所 彦根市原町他
3. 概要 施工延長 1,233m
トンネル工 1,135m、明かり部道路工 1式、仮設工 1式
4. 変更理由 トンネル掘削面における崩落防止対策の追加、重金属含有土の処分の追加
5. 工期 平成31年3月18日～令和5年3月24日
- 6・契約金額 変更前：8,841,582,000円
変更後：9,813,077,800円
7. 契約の相手方 大阪市西区西本町一丁目13-47
戸田・昭建・金子建設工事共同企業体
代表者 戸田建設株式会社大阪支店
常務執行役員支店長 三宅 正人

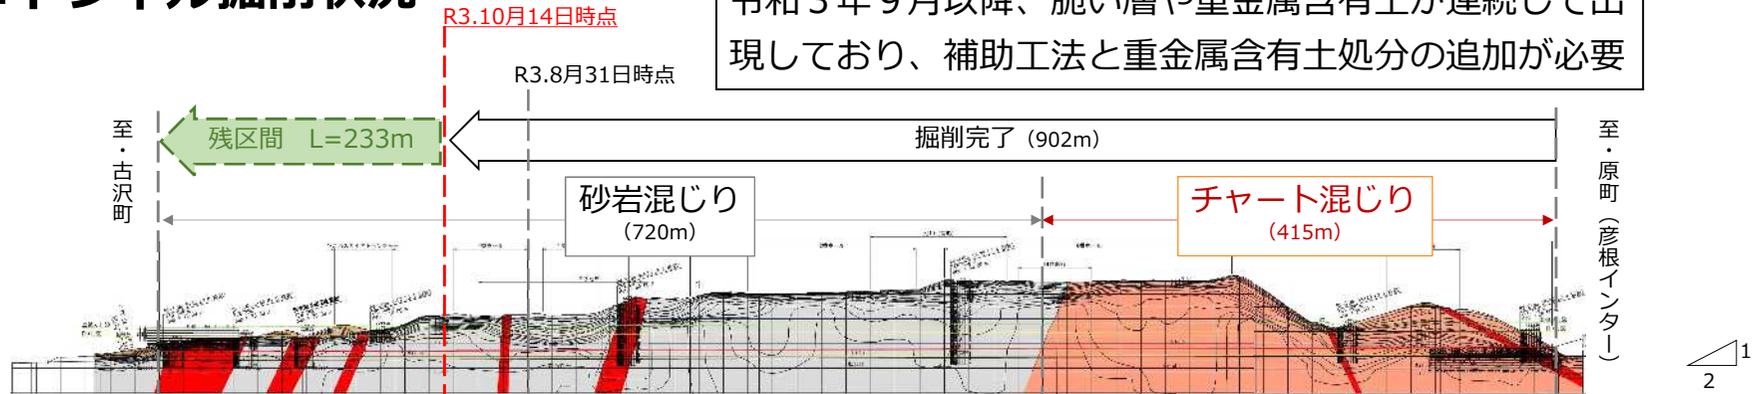
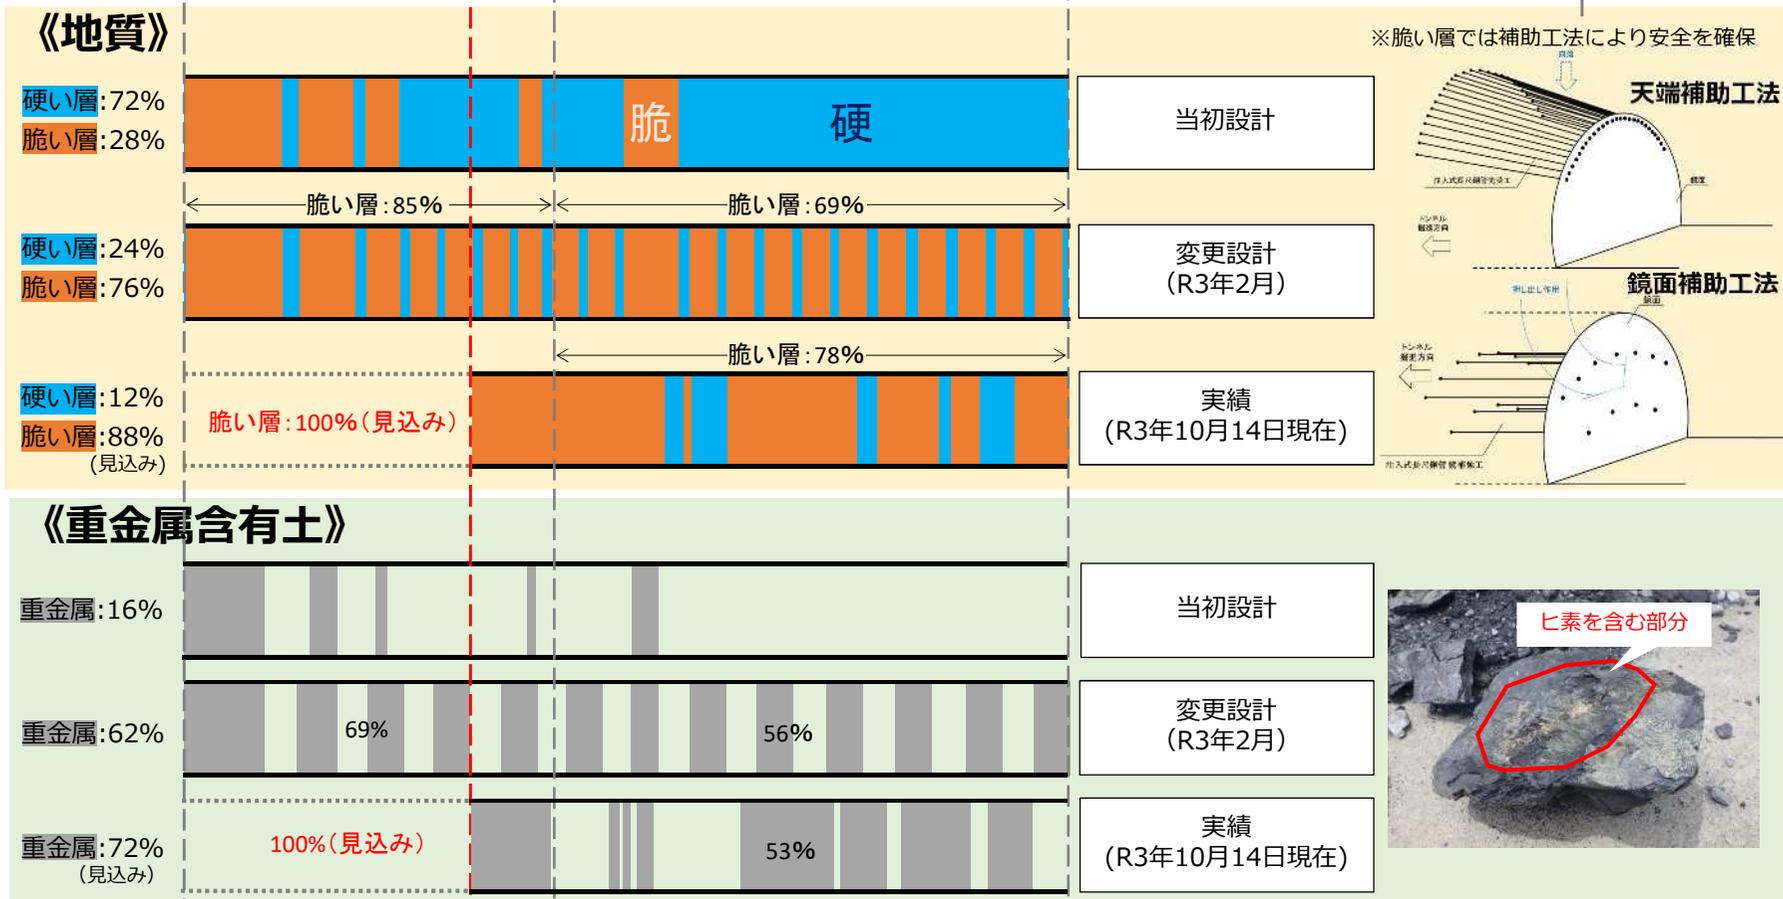
■ トンネル掘削状況

令和3年9月以降、脆い層や重金属含有土が連続して出現しており、補助工法と重金属含有土処分の追加が必要

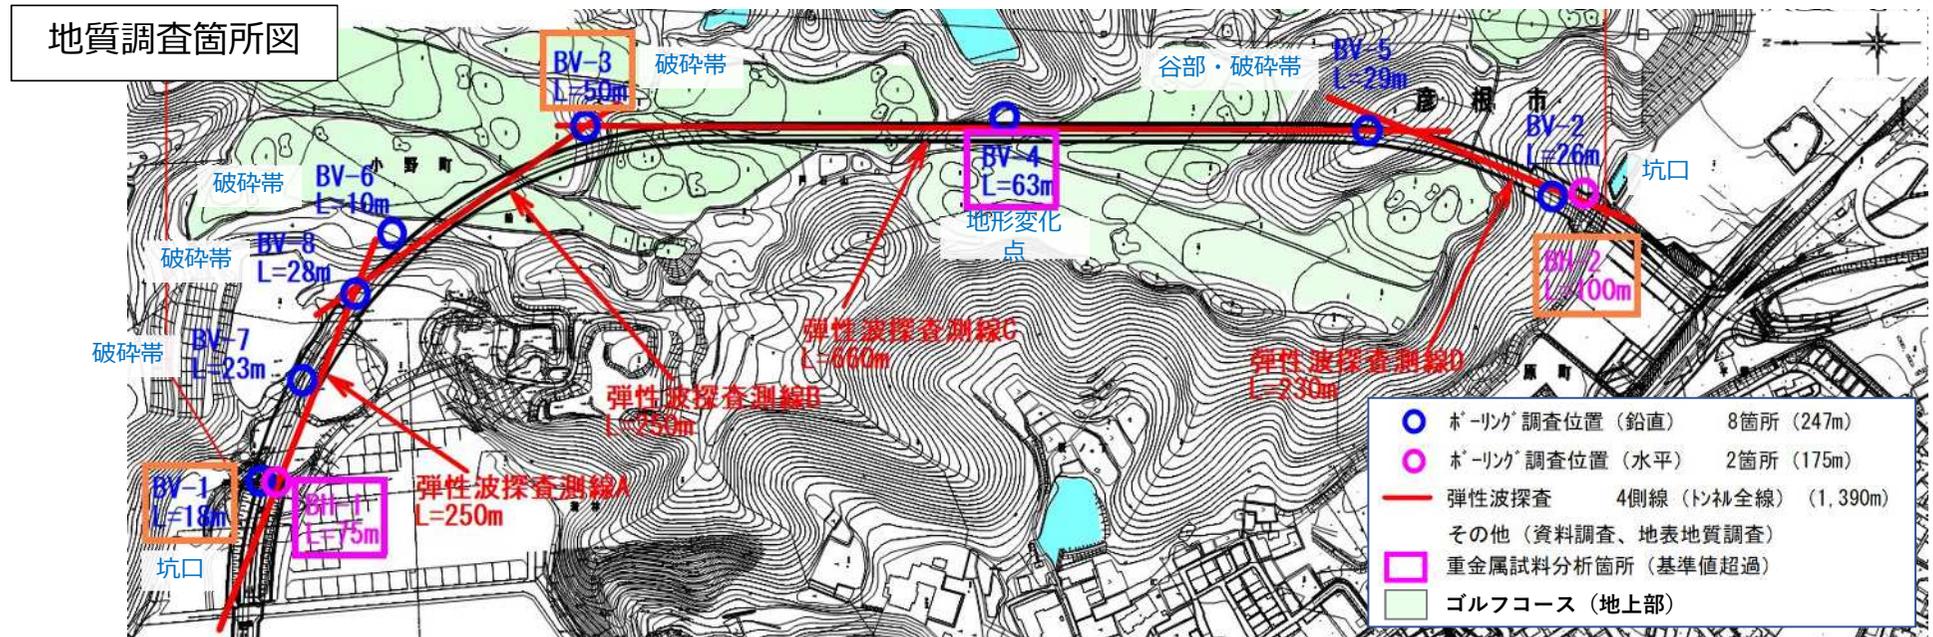
文献調査から、地質が複雑に入り乱れている可能性や、自然由来のヒ素が分布している可能性が認められたため、それらを踏まえた設計検討を行うため、基準に定められた調査のほか、ボーリング孔で速度検層を実施し、地山の強度を8割に低減した。

地表地質踏査	弾性波探査	ボーリング調査			速度検層
	区間全体	区間全体	坑口 (起点側)	坑口 (終点側)	中間部	ボーリング箇所
基準※	区間全体で実施	区間全体で実施	鉛直:1~2本 水平:1本(100~200m または安定するまで)	鉛直:1~2本 水平:1本(100~200m または安定するまで)	鉛直:地質的に問題がある と考えられる箇所	鉛直:地質的に問題がある と考えられる箇所
原松原線	区間全体で実施	区間全体で実施 (測線BCはスタッキング 法による)	鉛直:1本 水平:1本(75m)	鉛直:1本 水平:1本(100m)	鉛直:6本 (代表地質の中間部および 破碎帯や地形変化点)	鉛直:6本 各ボーリング孔で実施
	基準に基づき実施	基準に基づき実施	基準に基づき実施	基準に基づき実施	土被りが薄いことから 追加実施	追加実施

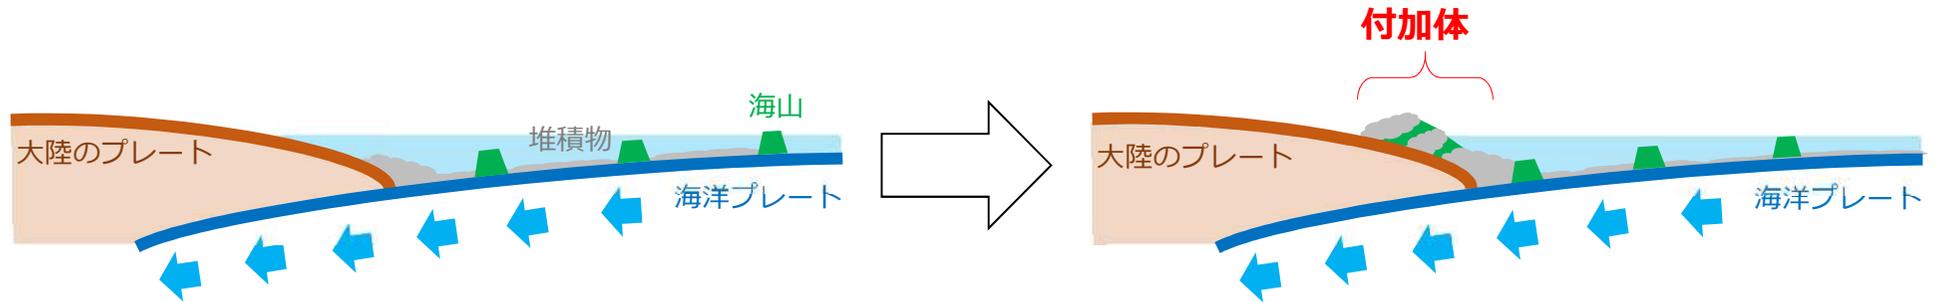
○付加体

海溝やトラフにおいて、海洋プレートが沈み込むときに海洋底にたまっていた堆積物が陸側へ押しつけられ、はぎとられた地質体を「付加体（ふかたい）」という。

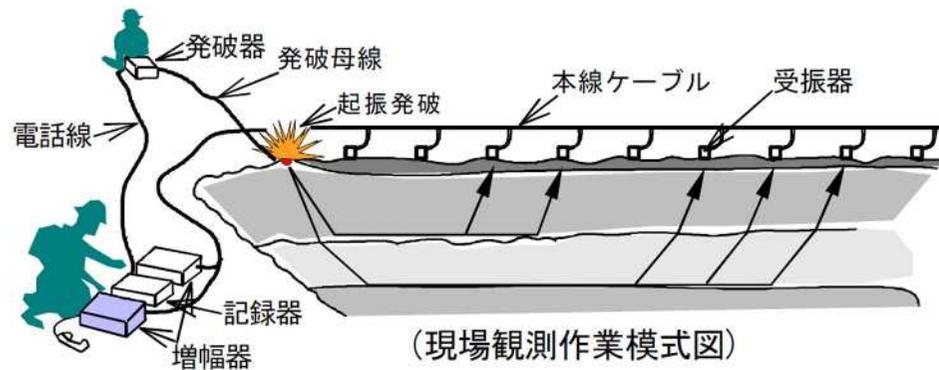
○弾性波探査

地表または地中での発破などによって人工的に発生させた振動（弾性波）が直接または屈折して地中を伝播する状況を地表に設置した測定装置で観測し、その結果を解析して地下構造を推定する方法。
弾性波が地中を伝わる速度が高いほど固結度が高いと考えられる。

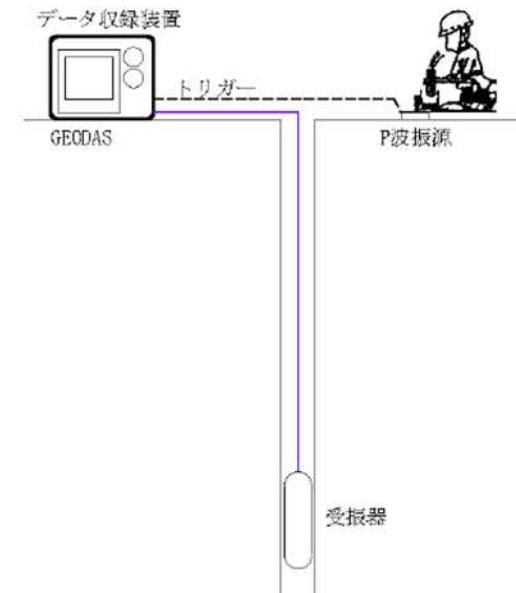
○速度検層

地表面で人工的に発生させた振動が、ボーリング孔に設置した受振器にどのように伝わるかを観測し、地下構造を推定する方法。
受振器を地中に設置するため、より高精度で観測することができる。
