(都) 原松原線トンネル工事の進捗状況について

1 工事概要

- ・工事名 平成30年度 第1-1号 原松原線補助都市計画街路工事
- ・施工場所 彦根市原町他
- ・概要 施工延長 1,233m  
 トンネル工 1,135m、明かり部道路工 1式、仮設工 1式
- ・工期 平成31年3月18日～令和5年5月26日
- ・契約金額 9,801,256,100円
- ・契約の相手方 戸田・昭建・金子建設工事共同企業体  
 代表者 戸田建設株式会社大阪支店  
 常務執行役員支店長 和久田 吉朗

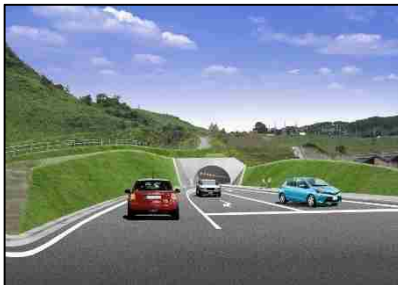
国道8号側坑口部 イメージ図

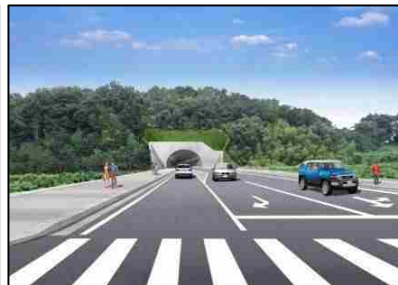
彦根 IC 側坑口部 イメージ図
