## 甲賀市信楽町における既存盛土の緊急調査の結果等について（速報）

### 1 被害概要

### 2 緊急調査の内容

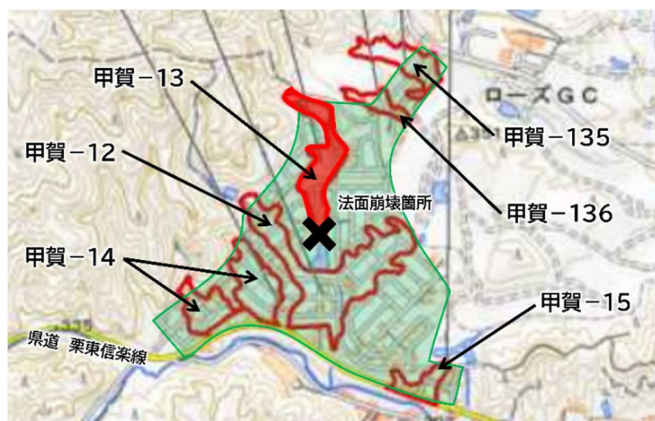
箇所図

- (1) 調査日 令和8年7月17日(金)
- (2) 調査箇所 今回崩壊した盛土造成地（「甲賀-13」：下図を参照）
- (3) 調査目的 今回の法面崩壊箇所について、盛土造成地表面の変状を確認
- (4) 調査項目等

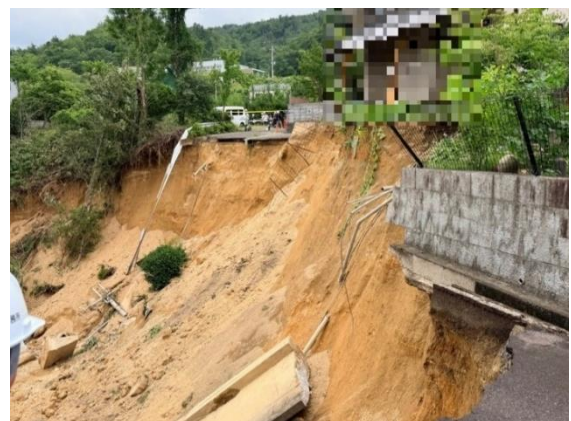
被災状況

- (1) 発生日 令和8年7月7日(火)
- (2) 発生場所 甲賀市信楽町長野 紫香楽ハイランド地区
- (3) 崩壊規模 高さ15～20m、幅25m、延長40m
- (4) 避難対象 15世帯45名（レベル4避難指示）  
10世帯22名（レベル3高齢者等避難指示）
- (5) その他  
・7月8日 近畿地方整備局道路防災ドクターによる現地調査

- (5) 調査結果
  - ・データを分析した結果、盛土末端部のみの崩壊であり、その他の盛土地表面には、大きな変状は認められなかった。
  - ・調査データは、既に甲賀市に提供しており、市では、今後、ボーリング調査等の結果も踏まえ、盛土造成地の安全性を判断すると聞いている。
  - ・なお、この地域にある他の5箇所の盛土造成地についても、既にドローン測量は終了し、現在、解析中。

- ・ 解析中の 5 箇所の盛土造成地の調査結果データを甲賀市に提供
- ・ 甲賀市に対し盛土造成地の情報や国の支援内容等に関する情報提供 等
