## 犬上川河畔林のタブノキ林の伐採について

### 1. 犬上川広域河川改修事業の概要

## 犬上川改修計画の内容

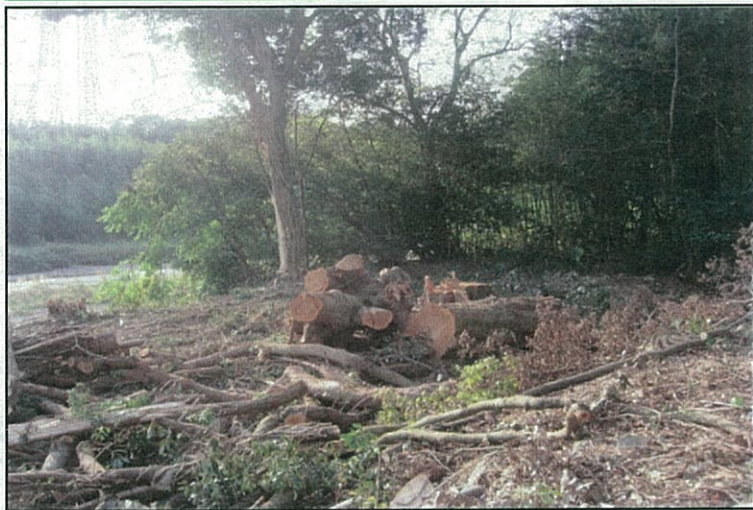
今回の工事は、右岸側の旧堤防を撤去するもので、準備工として伐採を行ったものである。この伐採にあたり、保全すべきタブノキ林の一部を10月30日から11月6日にかけて伐採したものである。(図-2) (写真-1)

- ・ 保全すべき区域と伐採する区域との図面を現場で照合する作業ができていなかったこと
- ・ 工事に先立ち、今まで行っていた県立大学との事前調整ができていなかったこと
- ・ タブノキ林の保全計画に関する取組みの承継が不十分であったこと

保全すべきタブノキ林を一部伐採した状況

- ・ 工事発注の前に、図面と現場を照合し、残すべきところ、伐採するところを確実に確認する。
- ・ 工事に入る前に、地元の関係者にあらかじめ計画を説明し了解を得る。
- ・ 特に貴重な種については、現場に表示などを行い、その貴重性の意味と意義を共有できるようにする。

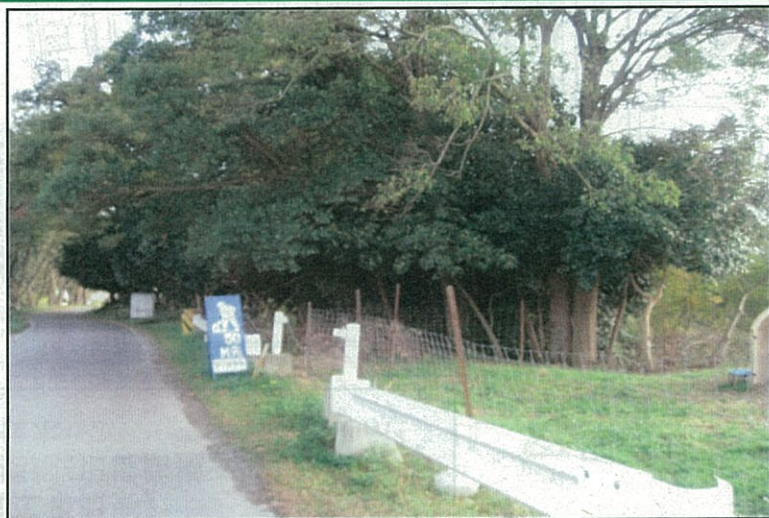
伐採した個所の下流の保全すべきタブノキ林の状況

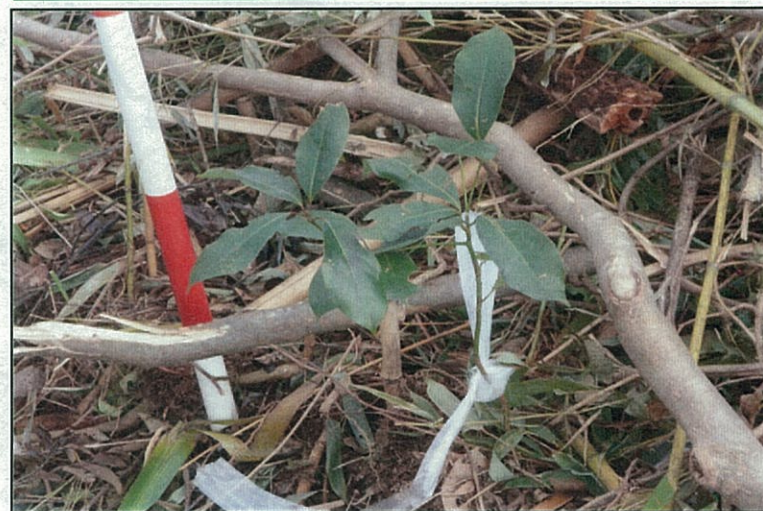
現地調査で確認された幼樹の状況

11月12日(月)に野間准教授に同行をお願いし、伐採した区域の調査を実施した。調査により確認したタブノキの幼樹については、今後、復元区域を選定したうえで移植を行う予定である。
