企業庁馬淵浄水場八幡安土バイパス送水管の漏水事故について

八幡安土バイパス送水管 口径700mm 流量調整弁人孔内

総務・企業常任委員会資料
平成28年(2016年)7月14日
滋賀県企業庁

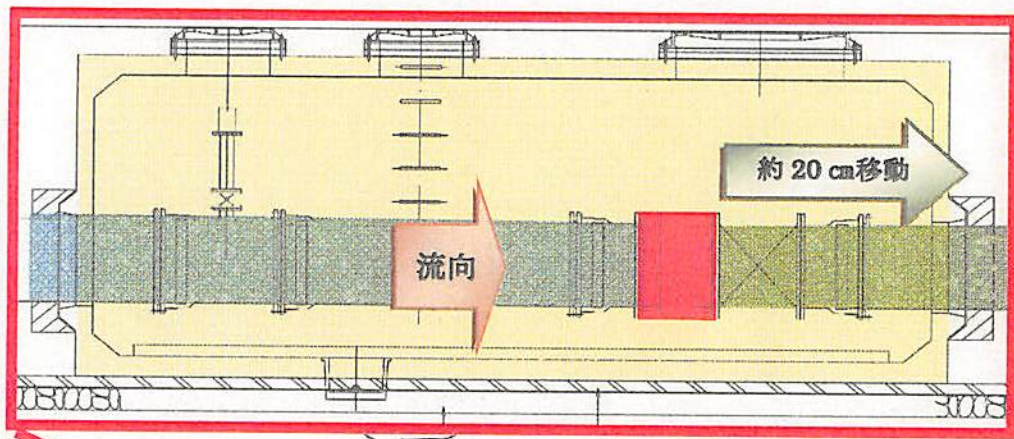
フランジアダプター

『 漏水事故の原因は、フランジアダプターが離脱防止機構付きの仕様となっていなかったため、当初の設計方針としていた一体化配管が図れていなかったことです。このことで、パタフライ弁が片側水圧を受けた際に拘束力のないフランジアダプターが離脱し、その箇所から漏水が発生しました。 』

設計は上記写真のタイロッドの本数・太さが増強された離脱防止機構付きの仕様となっていなかった

- ・速やかに本復旧工事を行えるよう準備を進める。
- ・本復旧工事の費用や応援給水等の関係市町にかかる費用など、漏水事故にともなう諸費用については、原因の確定を踏まえ、原因者に対して的確に求償する。
- ・企業庁送水管の他の箇所でも、同様の離脱防止機能が不足している箇所がないか調査中であり、必要な場合は早期に対策を実施する。
