企業庁馬淵浄水場八幡安土バイパス送水管の漏水事故について

八幡安土バイパス送水管 口径 700mm 流量調整弁人孔内

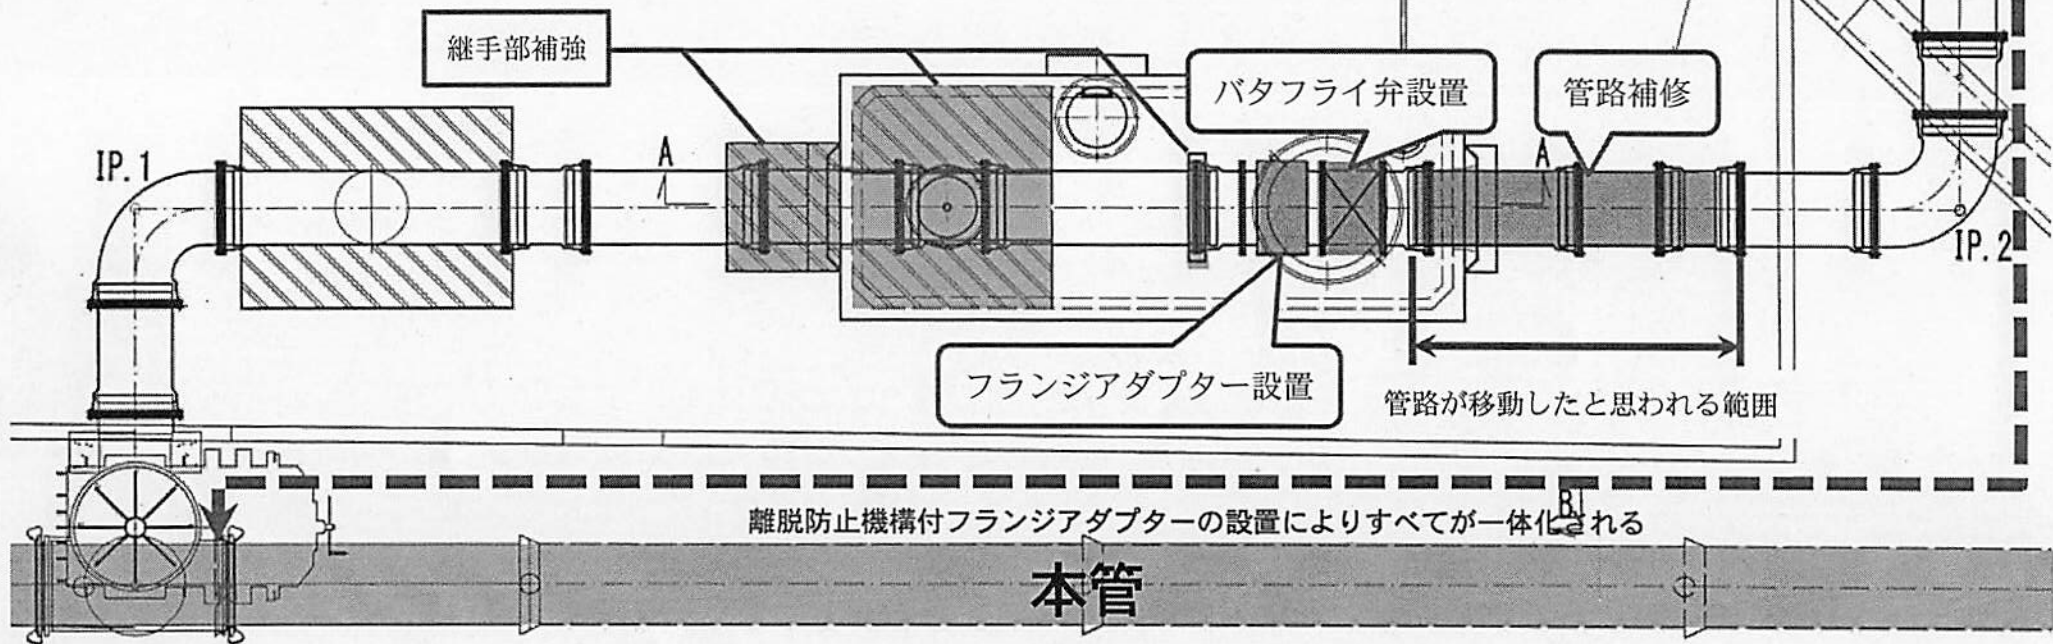
復旧工事図

- ・設計上の不備による
- ・設計業者提出 (H28.7.12) の資料より抜粋
『漏水事故の原因は、フランジアダプターが離脱防止機構付きの仕様となっていなかったため、当初の設計方針としていた一体化配管が図れていなかったことです。
このことで、バタフライ弁が片側水圧を受けた際に拘束力のないフランジアダプターが離脱し、その箇所から漏水が発生しました。』
- ・併せて、工事業者の施工状況や施工結果等について、工事写真や管路継手部チェック表などの施工管理図書により確認を行ったところ、不備等はなかった。
- ・復旧工事や応援給水等の関係市町にかかる費用など、漏水事故にともなう諸費用については、原因者である設計業者に対して的確に求償する。

- ・8月30日(火)から復旧工事に着手(12月末の完成を予定)
- ・復旧工事の概要は、別紙図面のとおりに。
- ・概算工事費 約 2,800 万円

内 容	9月			10月			11月			12月		
継 手 部 補 強	←→											
管 路 補 修 工		←→										
電動バタフライ弁				点検整備					設置			
離脱防止機構付き フランジアダプター				工場製作								
道路復旧工+後片付け										←→
