平成24年8月16日PM 現地調査
【国の専門家派遣】
国土技術政策総合研究所 研究官1名
土木研究所 上級研究員1名、研究員1名

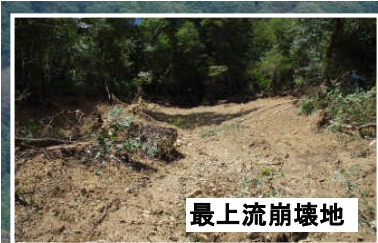
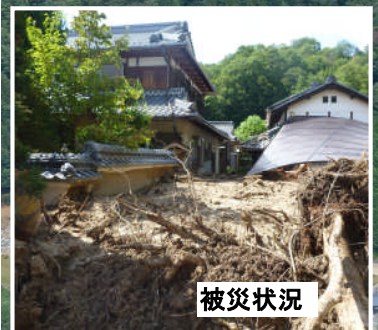
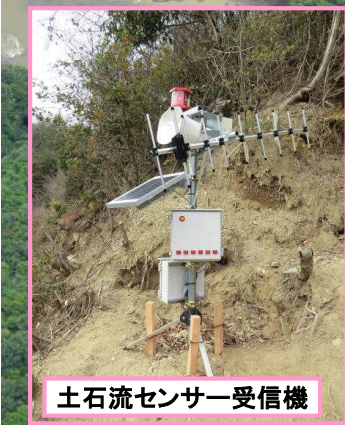
- 【崩壊形態調査概要】
- ・幅約16m～20m、斜面長約100mあるうち上部50m程度に渡って崩壊
 - ・崩壊は最深部で約1m程度の浅い崩壊
 - ・崩壊土砂は主に砂・砂礫
 - ・浸食深は1m～2m程度
 - ・河床勾配は7°～16°程度
 - ・下流部において最大礫径20cm程度

- 【予想される危険性】
- ・崩壊面の再浸食や、溪岸で削り残った土砂の再流出の可能性はある
 - ・土砂が流出した場合は、大規模な土石流ではなく、今回と同じような細粒分の流出が考えられる

- 【その後の対応】
- ・応急対応として、谷出口に大型土のう積による谷止めを設置(8/17～21)
 - ・恒久的な対応として林野庁補助治山事業により不透過型の治山堰堤を設置中
 - ・土砂災害警戒情報発令時の避難の徹底と巡視
 - ・土石流センサー・雨量計・サイレンの設置
