## 契約の変更につき議決を求めることについて (原松原線補助都市計画街路工事)

1. 工事名 平成30年度 第1-1号 原松原線補助都市計画街路工事
2. 施工場所 彦根市原町他
3. 概要 施工延長 1,233m  
トンネル工 1,135m、明かり部道路工 1式、仮設工 1式
4. 変更理由 トンネル掘削面における崩落防止対策の追加、重金属含有土の処分の追加
5. 工期 変更前：平成31年3月18日～令和4年5月31日  
変更後：平成31年3月18日～令和5年3月24日
6. 契約金額 変更前：6,615,597,800円  
変更後：8,744,574,100円
7. 契約の相手方 大阪市西区西本町一丁目13-47  
戸田・昭建・金子建設工事共同企業体  
代表者 戸田建設株式会社大阪支店  
常務執行役員支店長 三宅 正人

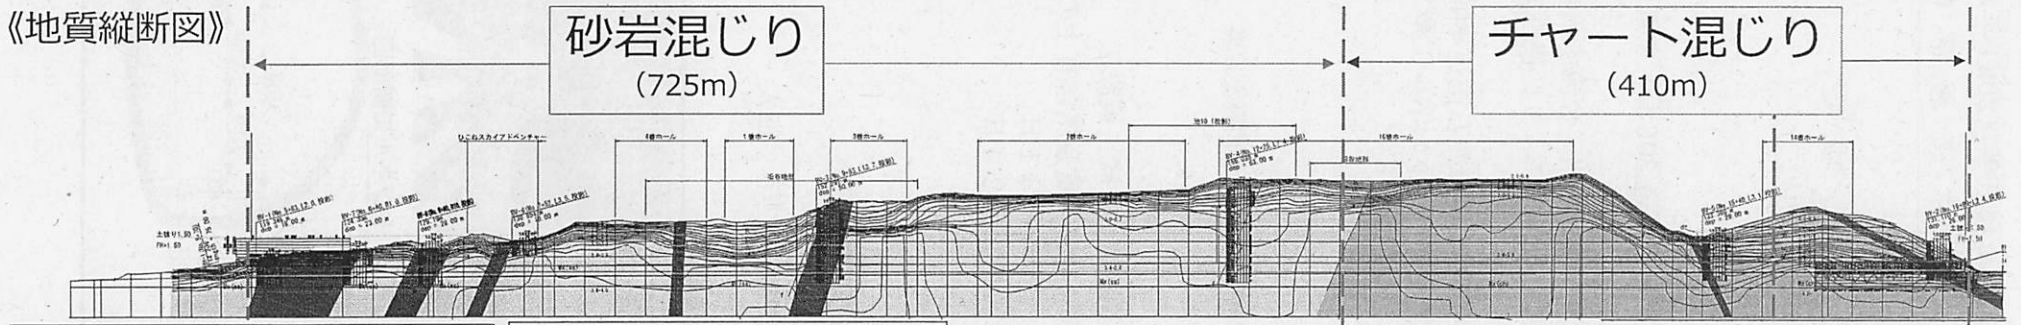
チャート混じり区間（410m）の掘削に着手したところ、硬質部と軟質部が縦断方向・横断方向に複雑に重なり合った互層構造の地山であり、当初想定していた以上に脆い層が存在していることが判明し、補助工法と重金属含有土処分の追加が必要と想定された。

当初想定した地質状況

150m掘削時点で判明した地質状況

想定される地質状況

掘削予定の区間 L=260m

掘削済 L=150m

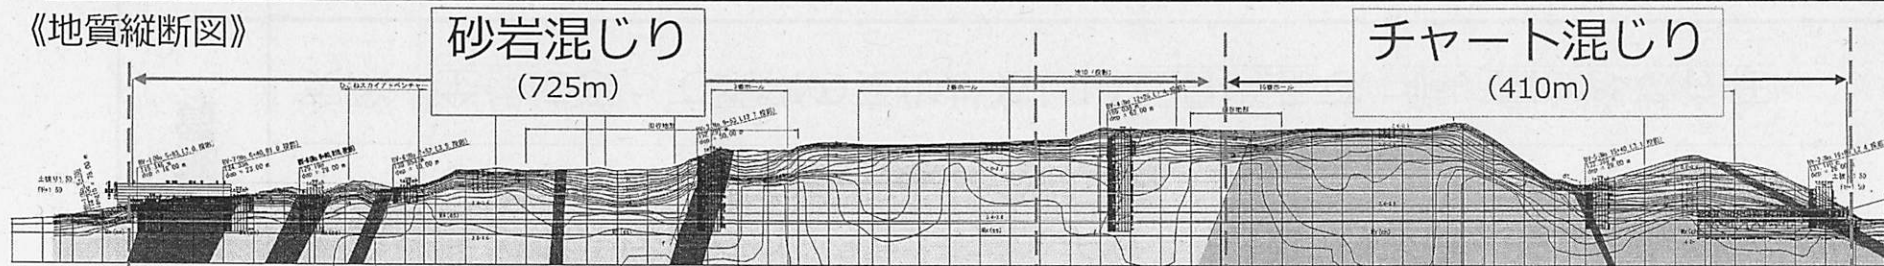
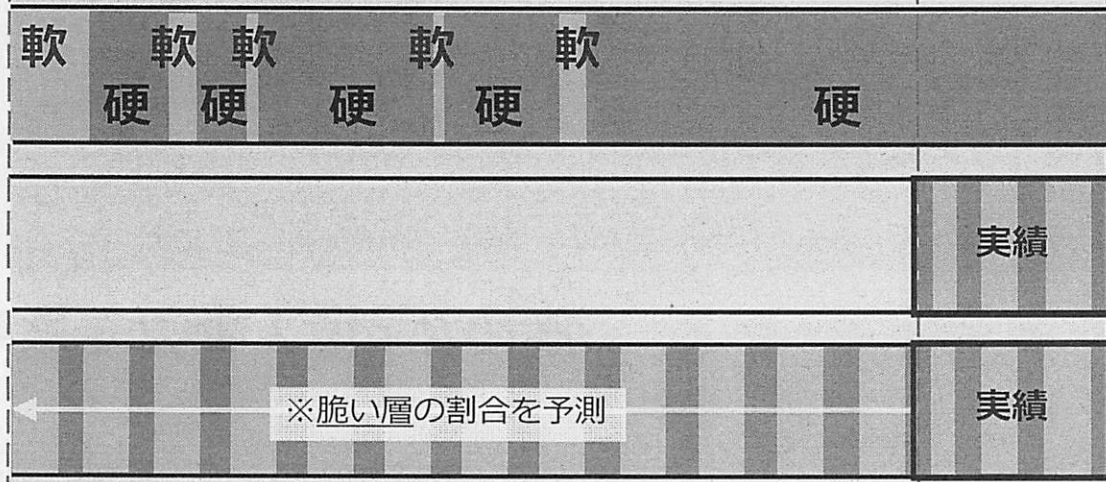
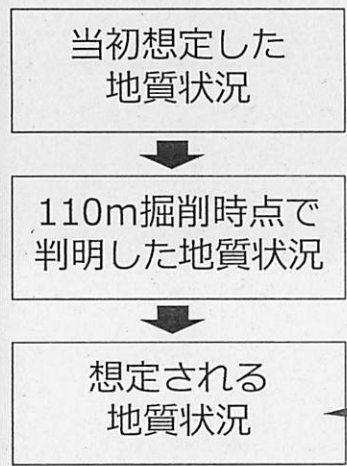
《地質縦断図》

砂岩混じり区間（725m）の掘削に着手して以降も、チャート混じり区間に引き続き、硬質部と軟質部が複雑に重なり合った互層構造の地山が続いており、当初想定していた以上に脆い層が存在していると想定されることから、補助工法と重金属含有土処分の追加が必要

掘削を完了したチャート混じり区間での考え方に基づき、砂岩混じり区間において、110mの掘削実績をもとに「補助工法」と「重金属含有土処分」の追加が必要となる脆い層の割合を予測

地質	想定	トンネル区間の1/3は均質なチャート混じり泥岩、2/3は均質な砂岩混じり泥岩で、7か所に破砕帯が点在
	実際	全体に渡って硬軟の変化が激しい互層構造で、脆い層が多数存在
ヒ素	想定	学識経験者の意見を踏まえ、破砕帯にヒ素が多く含まれると想定
	実際	破砕帯以外からもヒ素が出現

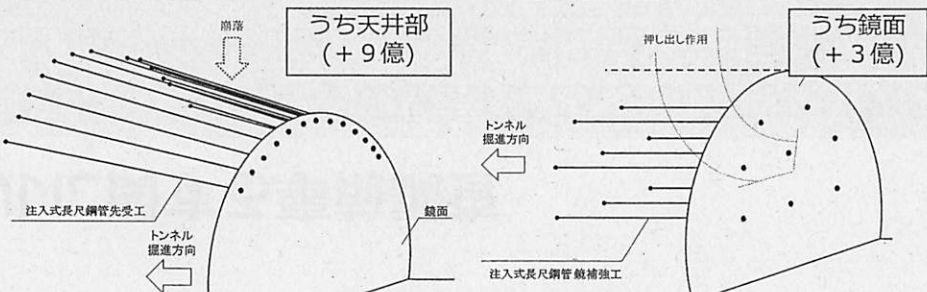
## 【補助工法】 (+12億)

脆い層では、掘削時の崩落を防止するとともに、地上部に影響を生じさせないよう、天井部や鏡面の補強が必要

泥岩で構成された地山において、破砕帯が点在しているという特徴が認められた場合は、地質状況の変化が激しく、脆い層が多数存在しているおそれがある。

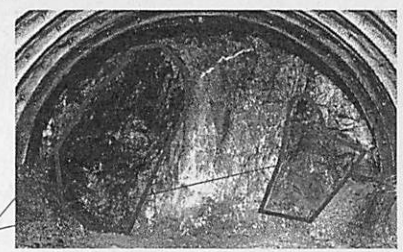
## 【重金属含有土の処分】 (+9億)

脆い層では、基準値を超えるヒ素を含む土砂の処分が必要

ヒ素を含む部分

ヒ素は破砕帯以外にも多く含まれていることがあり、地山全体に分布しているおそれがある。
