## 建部横断歩道橋における排水管の落下について

平成 27 年 8 月 13 日、東近江市建部日吉町地先において、県管理の建部横断歩道橋から、排水管が約 5 m 下の県道彦根八日市甲西線の歩道に落下しました。幸いにもけが人はありませんでした。

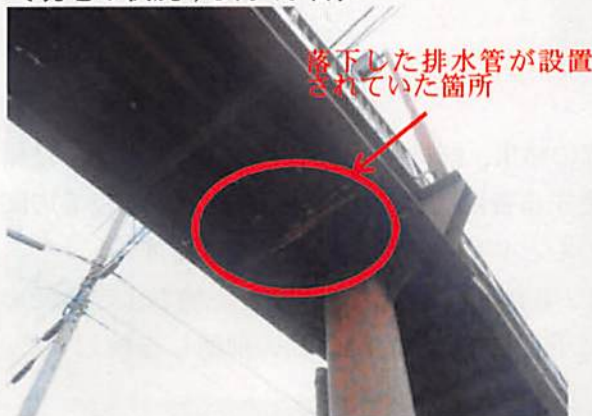
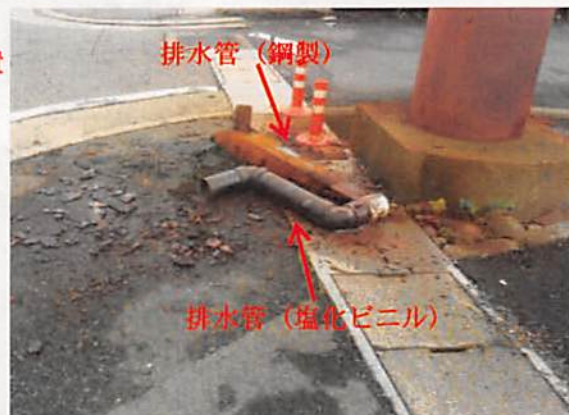
### <現地の状況 ; 8 月 13 日>

- 発生日時 : 平成 27 年 8 月 13 日(木)午前 8 時 40 分頃  
(東近江土木事務所が東近江市役所から連絡を受けた時刻)
- 被害状況 : 人的、物的ともになし
- 落下物の状況 : 排水管(鋼製)1 個 : 長さ約 100 cm、重さ約 7 kg  
: 排水管(塩化ビニル)1 個 : 長さ約 100 cm、重さ約 2 kg
- 原因 : 排水管(鋼製)の腐食による脱落

この事態を受け、落下した箇所の周辺を保安施設で囲み、通行される人に対して注意喚起をするとともに、横断歩道橋を通行止めとしました。

建部横断歩道橋については、詳細調査の結果、部材に損傷が認められたため、修繕工事による道路交通への影響や修繕に要する費用など、撤去の可否も含め学校等の関係機関とも協議を行い、総合的な判断のもと9月中に最適な方針を決定する。

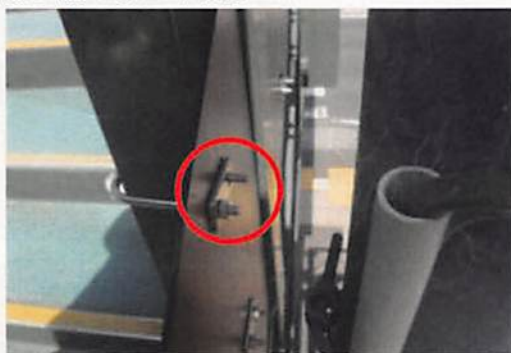
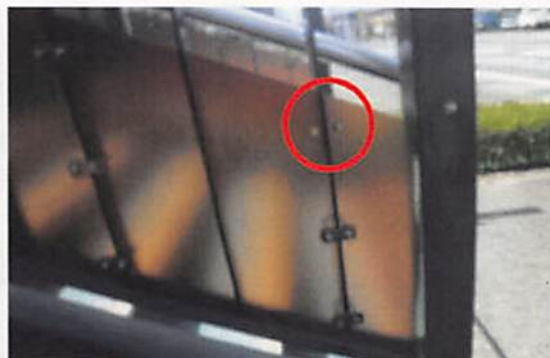
○目隠し板のボルト緩み

6 橋 案内標識や目隠し板にボルトの緩みを確認。点検時に増し締め済み。

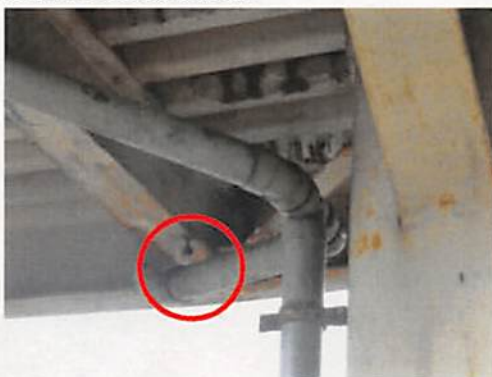
○排水管吊り金具の破損

1 橋 排水管を吊っている金具の破損を確認。結線により応急措置済み。
