## 滋賀県栗東市旧産業廃棄物安定型最終処分場に係る特定支障除去等事業実施計画(平成 29 年度変更案)新旧対照表

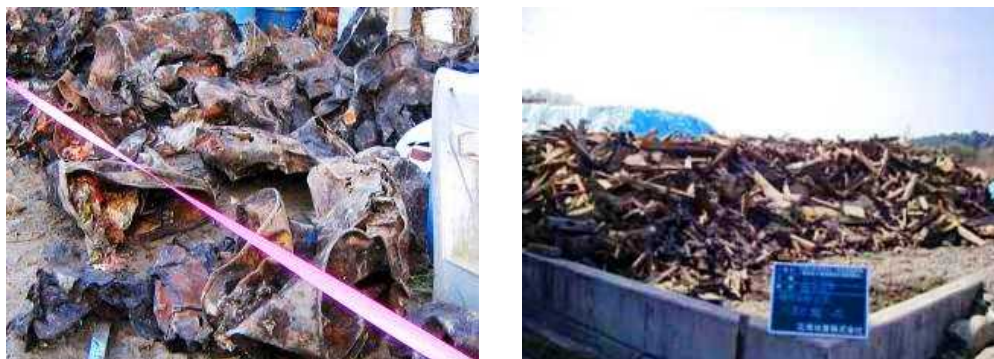
図 1-7 違法に埋め立てられていたドラム缶および木くず

平成17年度、平成19年度および平成22年度の掘削調査において、ドラム缶、一斗缶および木くずが集中的に埋立てされていたほか、モーター類、家電電子部品などの埋立てが確認された。(図1-7)

平成17年9月および12月に県が旧RD社に掘削調査を実施させたところ、コールトール、塗料系廃棄物および燃えがらなどを内容物とするドラム缶105個、塗料系廃棄物などを内容物とする一斗缶69個、鉱物油(潤滑油)を内容物とするポリタンク1個および大量の木くずが見つかった。

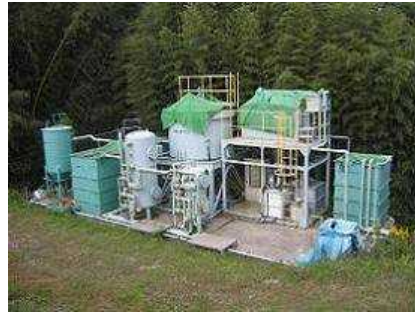
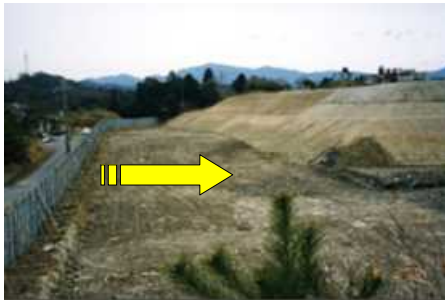
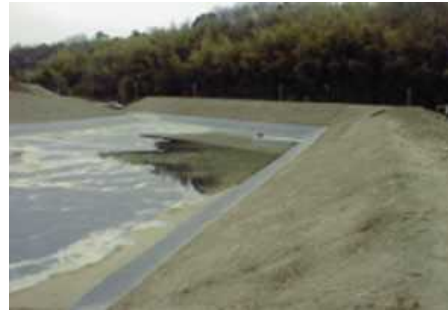
**図1-9 改善命令の是正工事完了の様子**

上記の改善命令については、図1-9のとおり、平成17年6月までにすべて履行が完了している。

① 深掘箇所の是正（遮水シートの敷設）  
（平成17年6月完了）

② 処理施設の設置  
（平成14年11月完了）

③ 北尾団地側法面後退工事  
（平成16年3月完了）

④ 沈砂池の設置  
（平成14年11月完了）

- ① 周縁地下水汚染防止の措置として、平成10年に実施した深掘箇所を是正すること。(期限：平成17年3月31日)
- ② 水処理施設を設置し、処分場内の汚濁水および浸透水の水処理を行うこと。(期限：平成14年6月30日)
- ③ 北尾地区法面の法すそを20m以上後退させるなど、悪臭の発散を防止すること。(期限：平成17年3月31日)
- ④ 措置の実施に先立ち、あらかじめ沈砂池を設置し、汚濁水の処理を行うこと。(期限：平成14年6月30日)

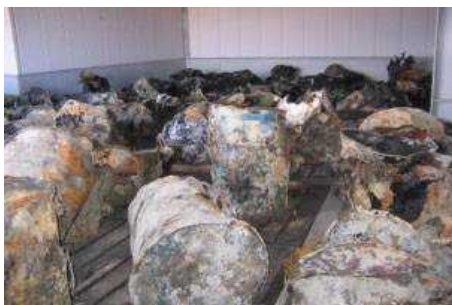
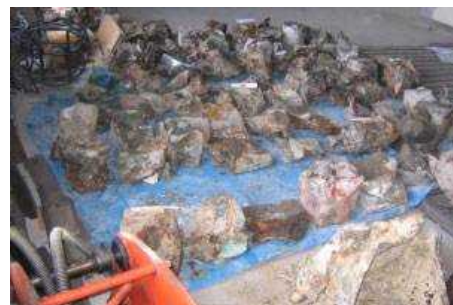
図1-10 掘り上げたドラム缶および一斗缶

(6)③の旧 R D 社が実施した是正工事において、埋立て廃棄物を確認するために、掘削廃棄物を県が採取し、溶出量試験と含有量試験分析を実施した。含有量試験で土壌から鉛が土壤対策汚染法の指定基準（含有量基準）を超過して検出された。

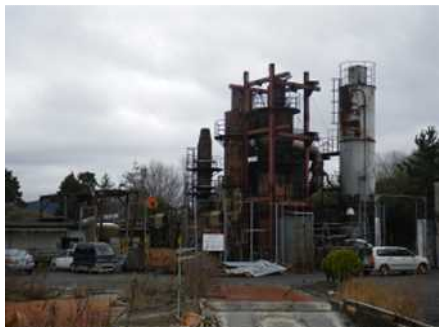
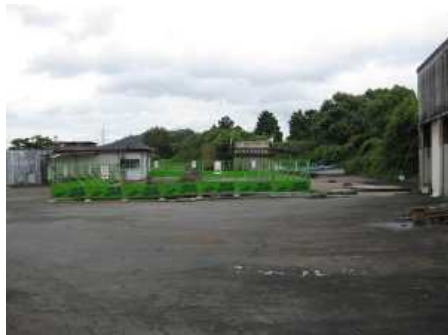
図 1-11 南側焼却炉の解体撤去の状況

使用が廃止された焼却炉については、設置後 20 年以上が経過して炉の一部が破損したまま放置されており、老朽化等により倒壊のおそれがある。さらに、倒壊に伴って、ダイオキシン類を含む焼却灰等が飛散して健康被害を生じるおそれもあることから、行政代執行により解体撤去を実施した。
