損害賠償の額を定めることにつき議決を求めることについて

(琵琶湖流域下水道東北部処理区木之本東幹線の施設不備による車両物損事故)

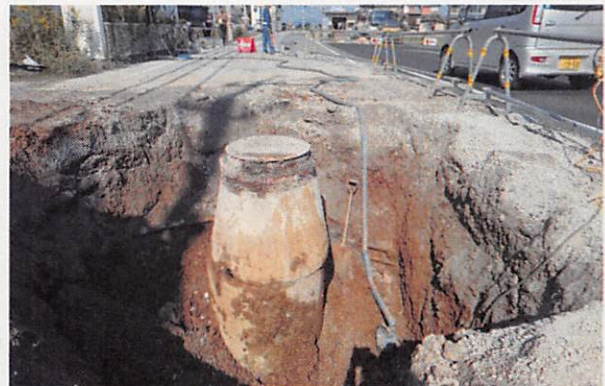
琵琶湖流域下水道東北部処理区木之本東幹線において、平成29年台風第21号の豪雨により流域下水道に接続する市町管理の公共下水道などに雨水が大量に流入したことにより、マンホール内の水位が急上昇して圧力が急激に高まった結果、マンホール本体が周辺道路のアスファルト舗装ごと浮き上がり、下水道管が占有している県道木之本長浜線の舗装に段差が生じた。

マンホールの損傷状況

また同時にマンホール構造を検証し、雨水の流入による水位の急上昇があってもマンホールが浮き上がることの無いよう、圧力対策などマンホールの安全対策を講じる。

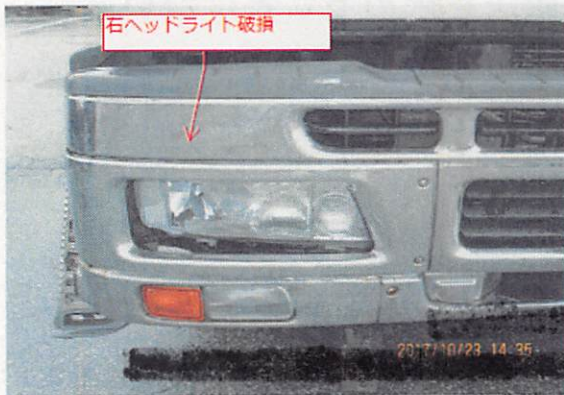
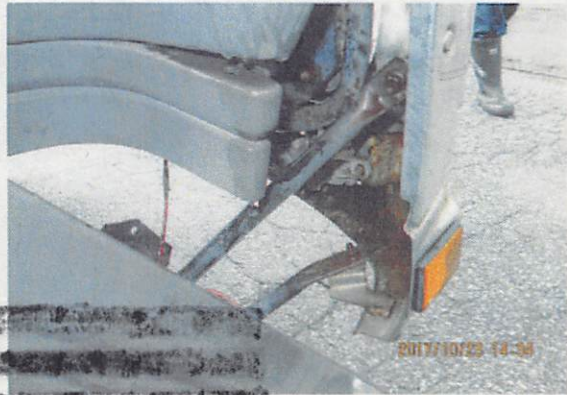
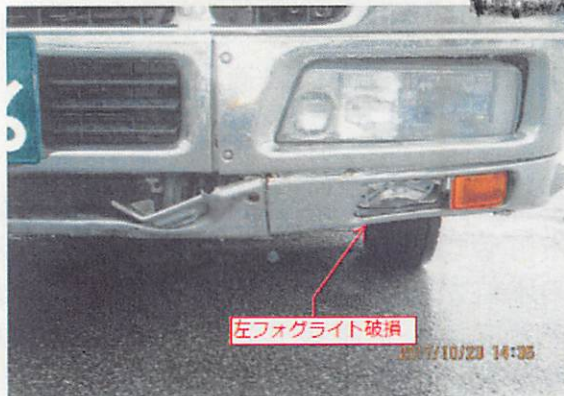
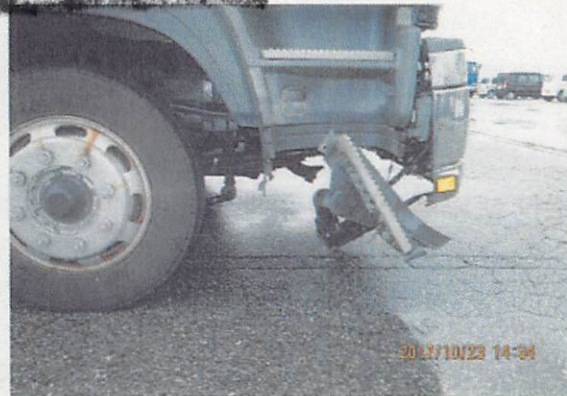
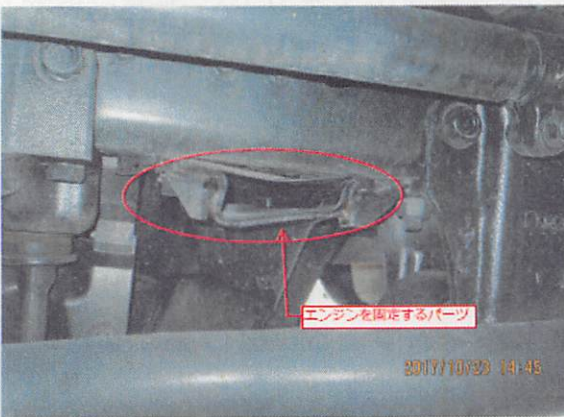
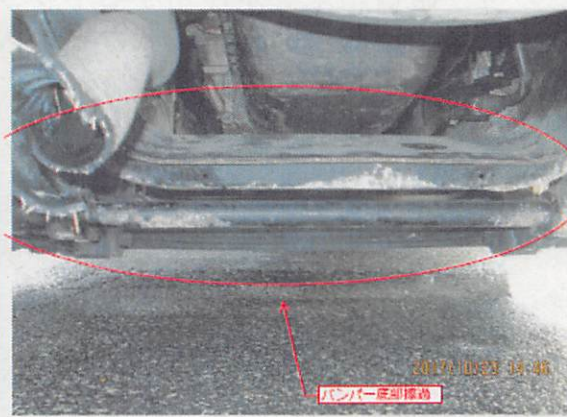
その後、賠償請求者が使用するトラックが当該箇所を走行し、舗装の段差により車両が損壊した。幸い怪我などの人的な被害は生じなかった。

トラックの被害状況
