## R D問題の解決に向けた取組の実施状況（令和2年9月末）について

この事案は、旧アール・ディエンジニアリング社（平成26年に破産・消滅。以下「R D社」という。）が栗東市小野地先に設置した産業廃棄物の安定型最終処分場（埋立期間：昭和54年～平成10年）において、許可品目以外の廃棄物の埋立処分や、処分場内を深掘りし許可容量を超える廃棄物を埋め立てる等の不適正処分を行ったことにより、高濃度の硫化水素の発生、地下水の汚染等、周辺住民の生活環境保全上の支障およびそのおそれが生じたものである。

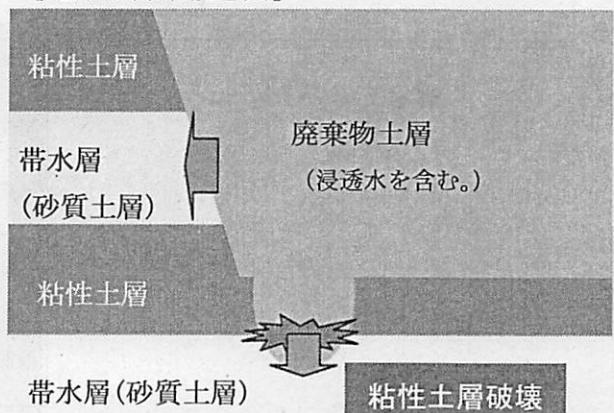
【地下水汚染概念図】

※3 浸透水：場内の廃棄物層を通過した水

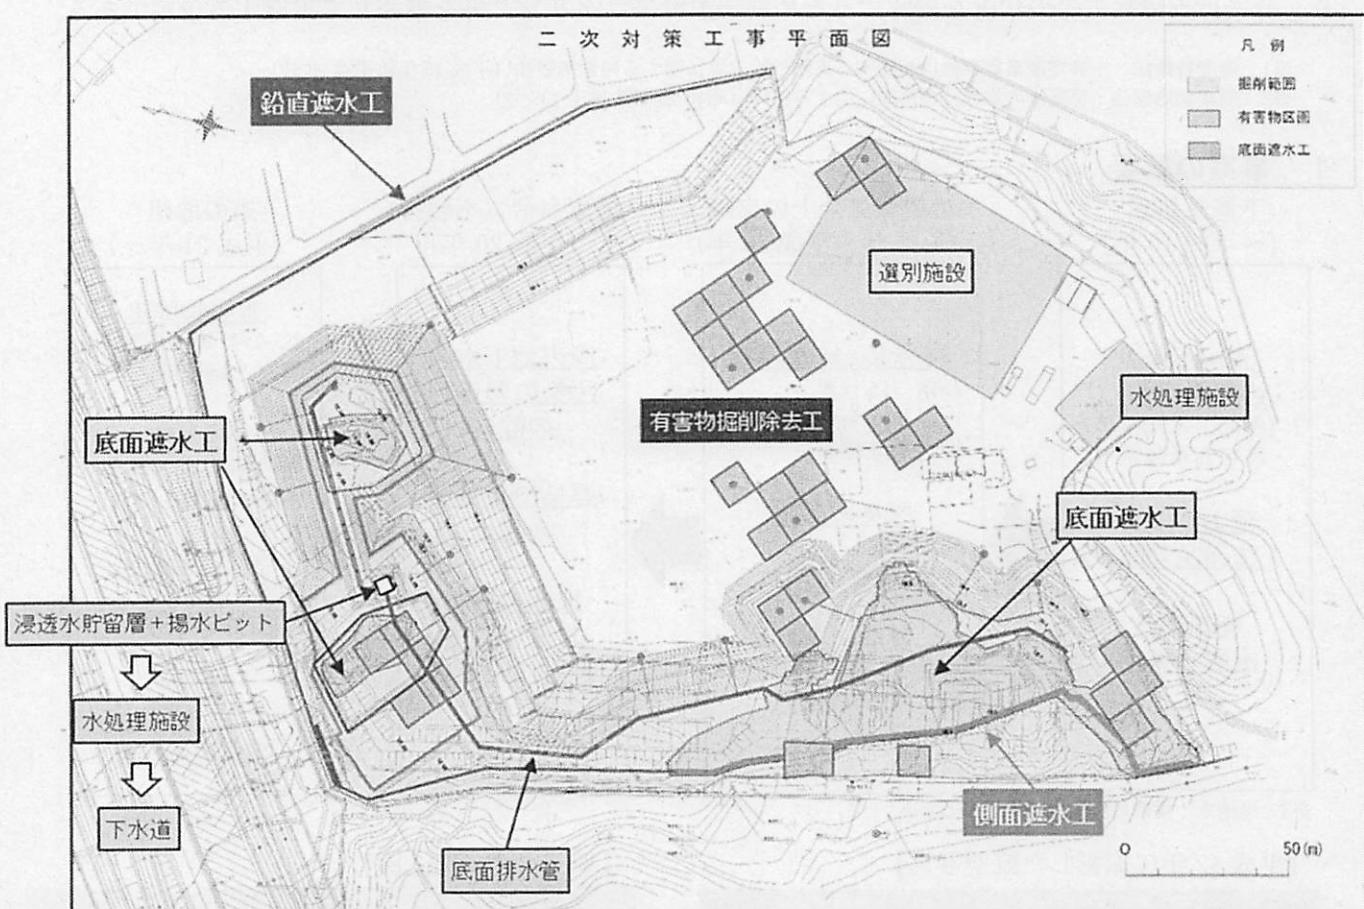
- (1) 緊急対策（平成 21 年度～平成 22 年度、事業費約 1 億円（国の財政支援なし））  
焼却炉の撤去、水処理施設の修繕等
- (2) 一次対策（平成 24 年度、事業費約 4.3 億円（うち国の財政支援対象約 2.4 億円））  
有害物掘削除去、浸透水揚水井戸の設置等
- (3) 二次対策（平成 25 年度～令和 4 年度、見込み事業費約 79.1 億円（うち国の財政支援対象約 77.1 億円））
  - ① 有害物等（原因廃棄物）の掘削除去および搬出処分
  - ② 周辺地下水の汚染防止（廃棄物土層と地下水帶水層が接している箇所の遮水工事）
  - ③ 浸透水の揚水・浄化、場内の嫌気状態解消
  - ④ 廃棄物の飛散流出防止（法面整形、覆土、排水路）

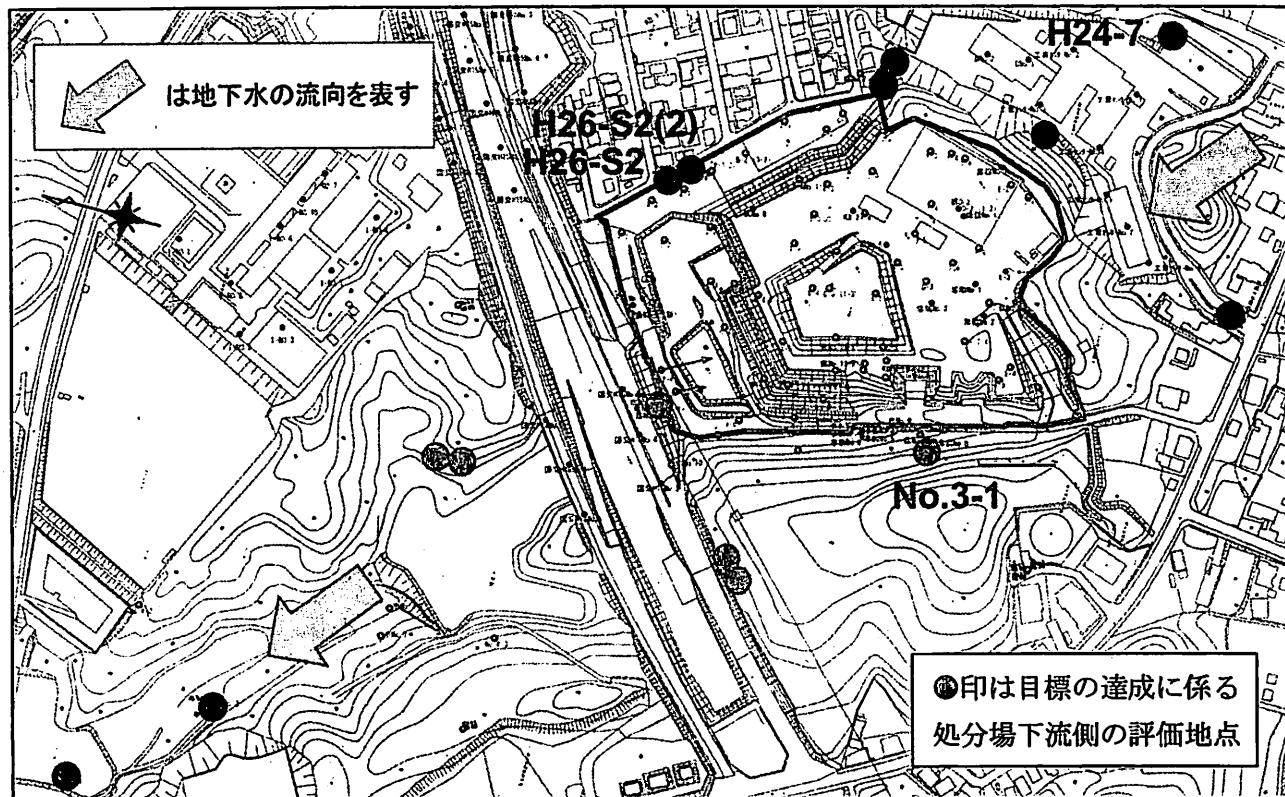
支障除去等事業の実施に伴う周辺環境への影響および対策効果を把握するため、次のとおり周縁地下水の水質を定期的に調査している。

- ・ 頻度 年4回
- ・ 地点数 15箇所（下図の●印および◎印の地点。平成30年度第1回までは16箇所）
- ・ 主な分析項目数 24項目（ひ素、ほう素、鉛等。分析項目は地点により異なる）

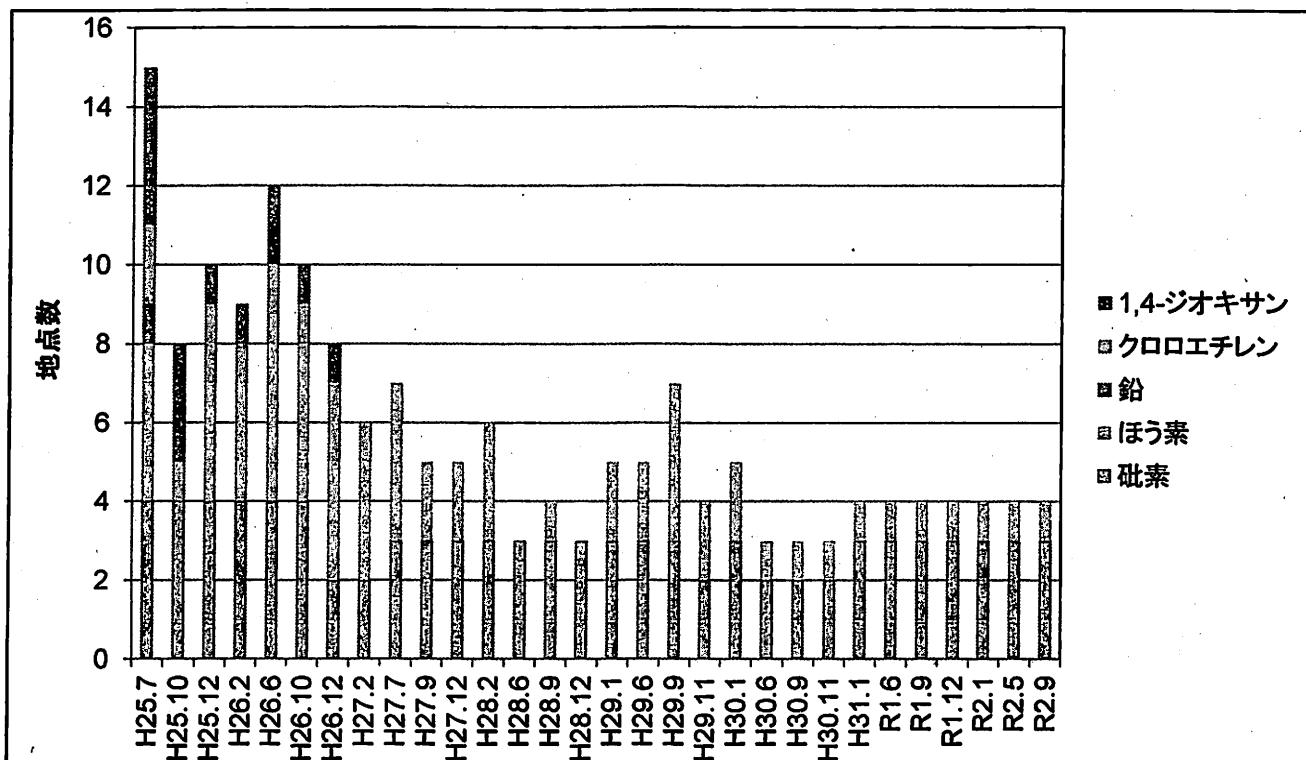
【周縁地下水の水質が基準を超過した地点の項目ごとの延べ数】

平成 25 年度以降の水質調査において周縁地下水の水質が基準を超過した地点を項目ごとに合計した延べ数および平成 23 年度以降の No. 3-1 地点（処分場下流側の評価地点）における水質調査の結果は次の図のとおりである。

水質は改善してきているが、未だ環境基準を超過している地点があるため、地下水調査等の周辺環境モニタリングを慎重に継続する必要がある。

(注) 平成 24 年度以前については調査地点が大幅に異なっているため、平成 25 年度以降の結果を示している。  
また、平成 26 年 12 月および平成 27 年 2 月の調査については、工事に伴い 2 地点で欠測

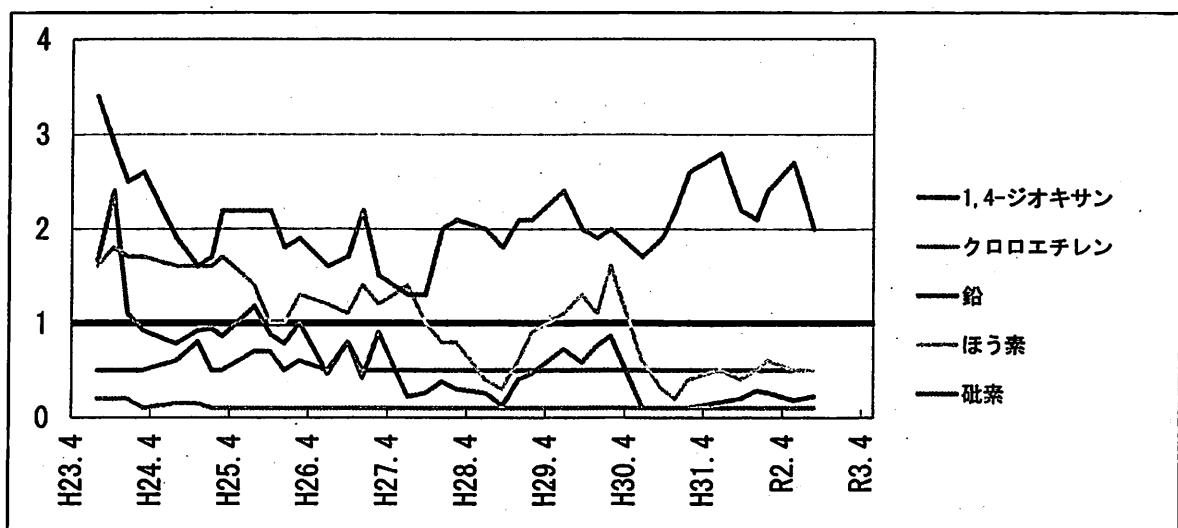
【No. 3-1 地点（処分場下流側の評価地点）における水質調査の結果（環境基準を 1 としたもの）】

なお、実施計画において支障除去の目標として「旧処分場に起因する下流地下水汚染原因となるおそれのある物質によって下流地下水が環境基準を超過しないこと（周縁井戸の地下水水質が2年以上連続して地下水環境基準を満足すること）」を定め、処分場下流側の評価地点の数値により評価することとしているが、うちNo.3-1地点において現時点で環境基準を超過している。

(注) 平成 22 年度以前については調査方法が大幅に異なっているため、平成 23 年度以降の結果を示している。

現状では、処分場下流側の評価地点のうち1地点でひ素の数値が環境基準を超過していることから、原因を究明するための追加調査を早急に行い、結果に応じて必要な対応をとる必要がある。
