# 滋賀県文化財保存基金について

滋賀県 文化スポーツ部 文化財保護課

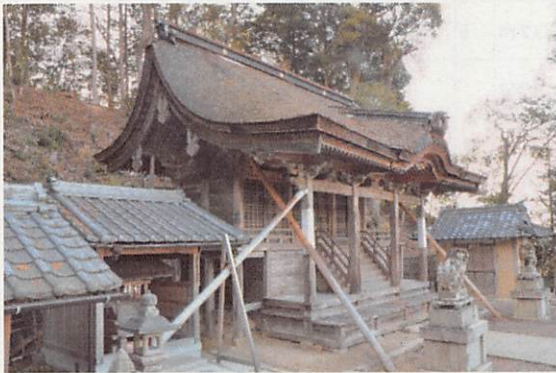
修理前

本殿は、全体に正面側へ傾斜していることと併せて、木部や屋根<sup>ひわだぶき</sup>檜皮葺の腐朽・破損や、塗装・<sup>さいしき</sup>彩色の剥落が進んでいることから、すべての部材を一旦解体し、部材の破損部分を修理し組み直す解体修理を行うこととなりました。

修理に伴う調査の結果、建立当初から建物全体に<sup>たんぬり</sup>丹塗や<sup>ごふんぬり</sup>胡粉塗、彫刻の彩色が施されていたことが明らかになり、地域の産土神<sup>うぶすながみ</sup>を祀る社殿として、規模が大きく、かつ建物全体に塗装や彩色が施された本殿として県内でも初期の例であることが明らかになりました。

今回の修理は建立以来約300年ぶりの大規模な修理でした。

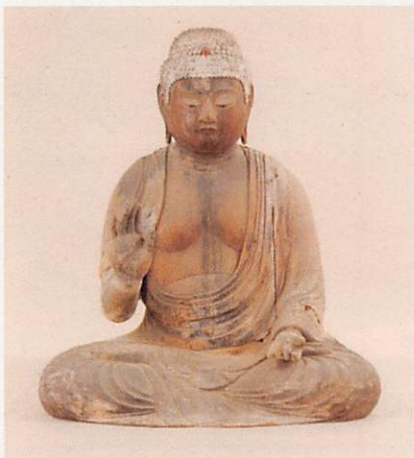
修理前

本像は、全身に材の割損、腐朽や虫食いによる損傷がみられ、材と材との結合のずれによる目違いや、緩みによる隙間が生じていました。さらに、後世にほどこされた表面の彩色が像の見栄えを損ねていました。保存修理事業では、像を全解体したうえで各部材を再接合し、損傷部には漆や樹脂を補足して材質強化をおこないました。後世に加えられた彩色も除去しました。

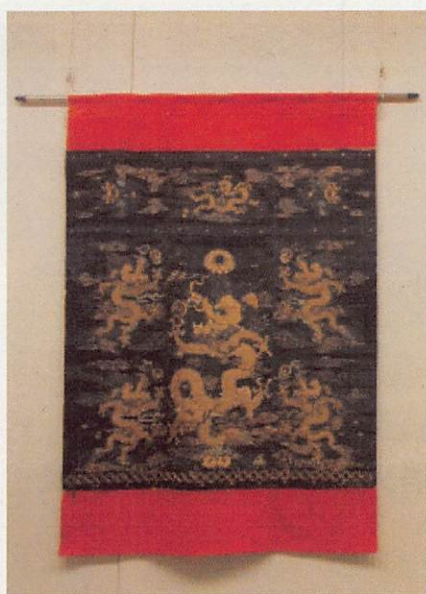
修理前

この事業では、平成29～30年度の2か年で石橋山雲龍図見送幕の復元新調を行いました。これは中国の明時代（16～17世紀）に織られた幕で、近世後期に入手されましたが、多くの部分が摩耗により欠損しており、使用が困難な状況でした。詳細な調査を行った上で、下絵を作成し、復元新調を行いました。

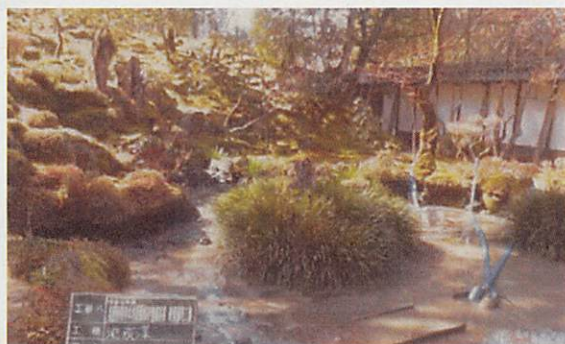
修理前

この事業では、令和元年度に園池の浚渫・護岸石組みの修理を行いました。池護岸の石組みがゆるみ、一部で裏込め土が流出していたため、目地・流出土を補填し、石組中島を覆っていた草を刈り払いました。この修理により、本来の石組みが現れました。

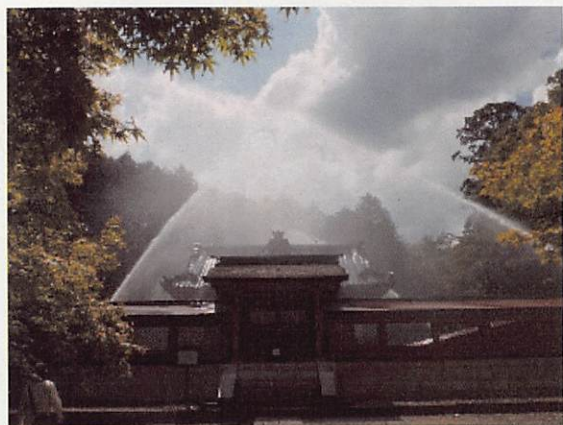
設置した消火設備の放水訓練

この防災整備事業では、消火設備および自動火災報知設備の全面改修を実施しました。

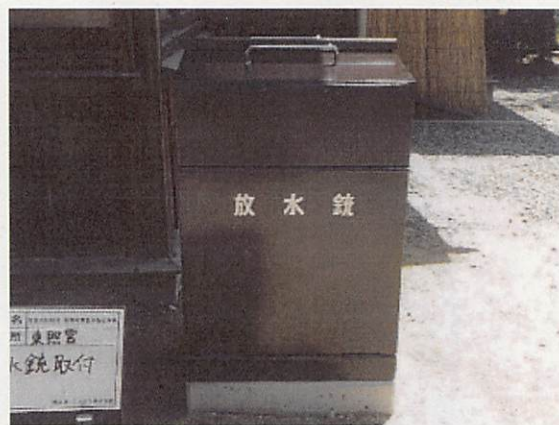
消火設備 放水銃の設置

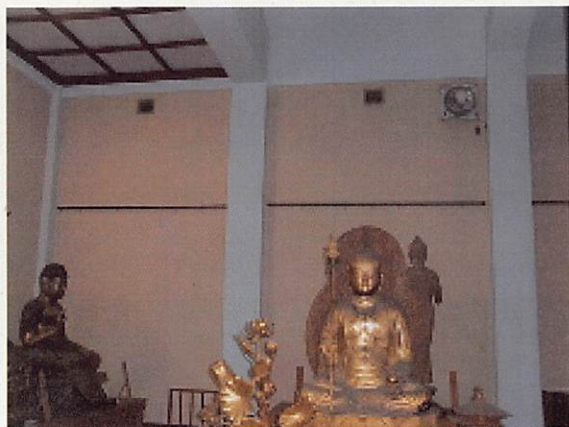
修理前

櫛野寺<sup>らくや</sup>（甲賀市甲賀町）には 像高3メートルを超える十一面観音坐像をはじめ計20体の重要文化財が伝来します。これらは昭和40年に建設された鉄筋コンクリート構造の収蔵庫に安置・公開されていましたが、収蔵庫の屋根の劣化や空気環境の悪化による文化財への影響が懸念されていました。
