## 【報告】伊吹山保全対策について（9/30(月)17 時現在）

7 月 1 日、15 日、25 日に起きた米原市伊吹の勝山谷川の土砂災害対策を含む伊吹山保全対策の取組状況等について報告する。

# 勝山谷川 緊急土砂災害対策プラン

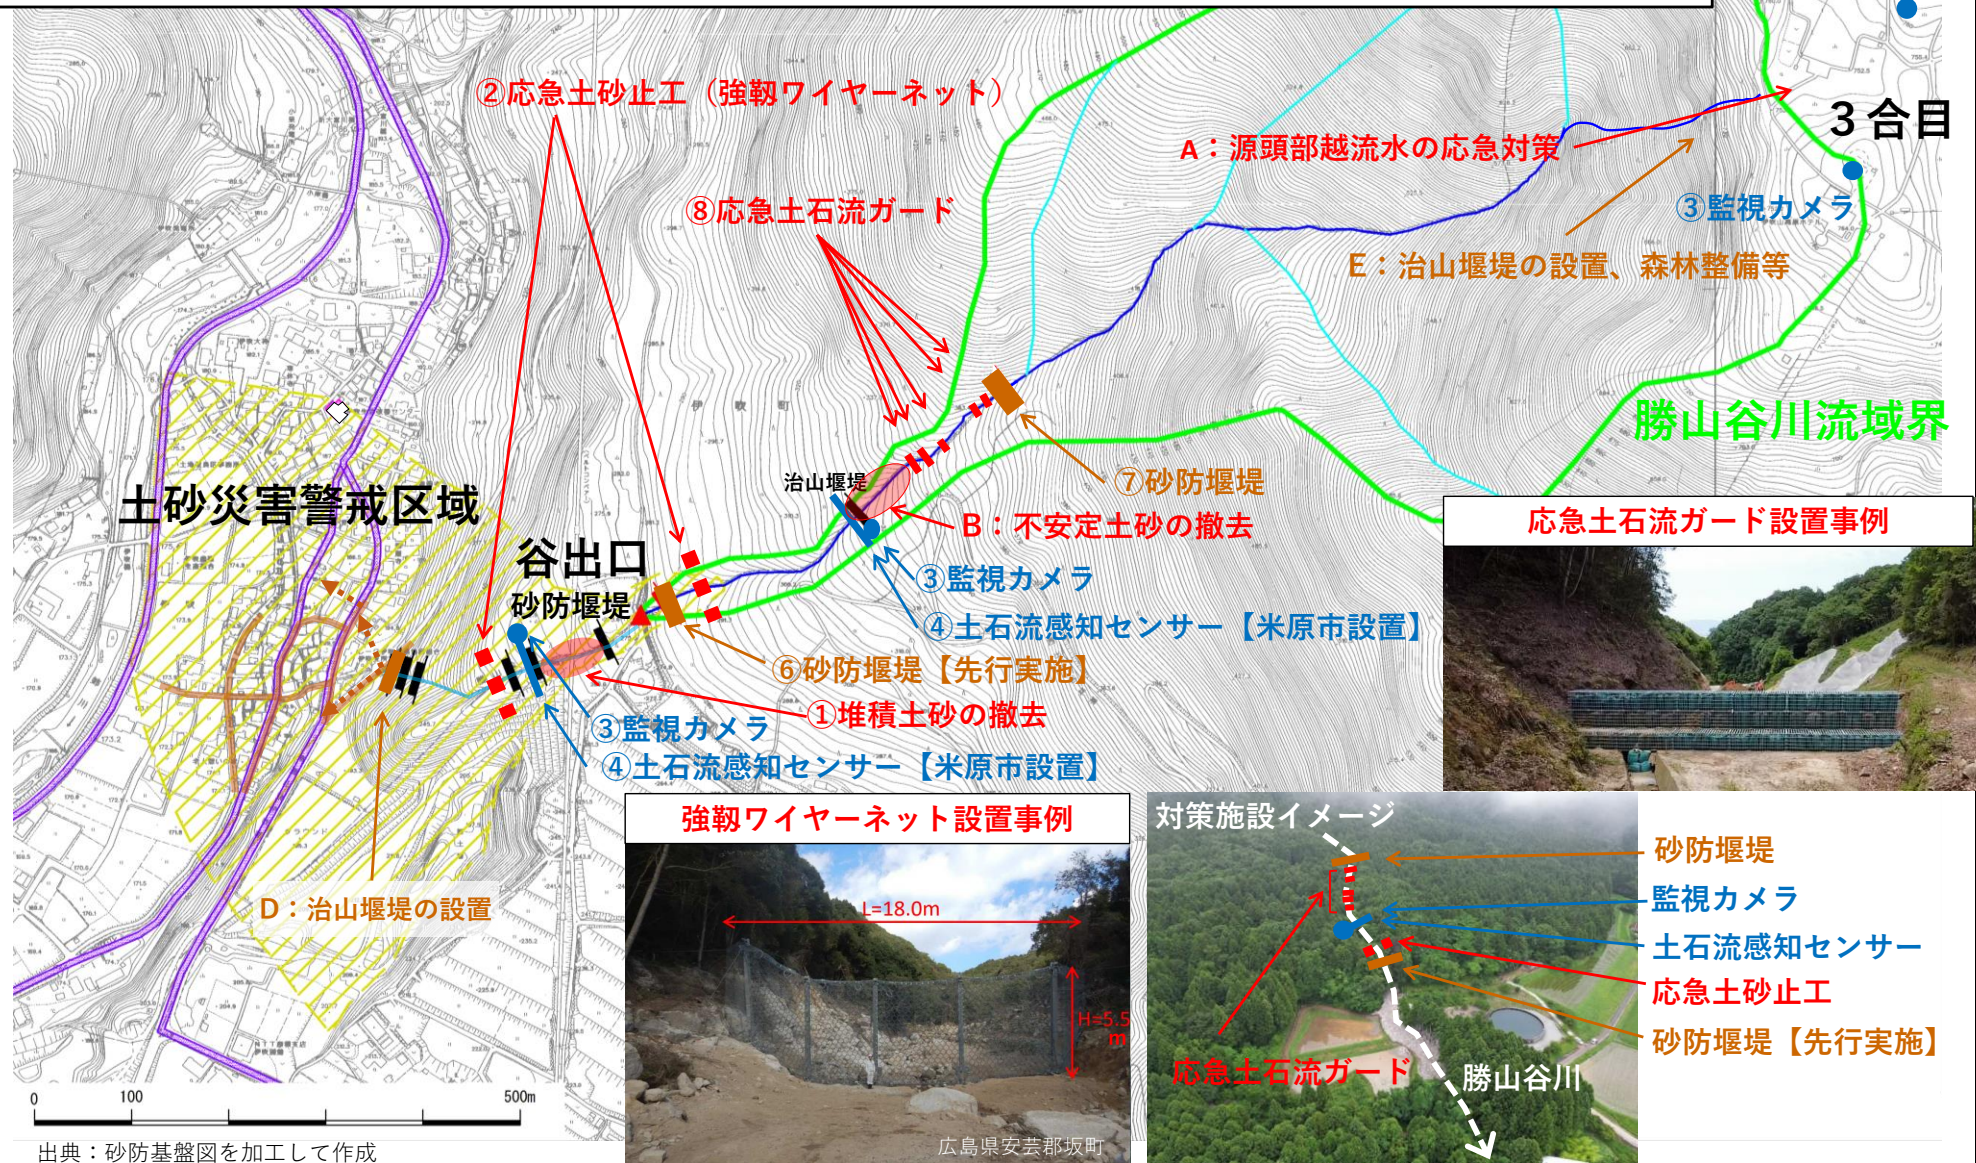
【緊急対策（ハード）】①堆積土砂の撤去、②応急土砂止工の設置(強靱ワイヤーネット)、⑧応急土石流ガードの設置

A：源頭部越流水の応急対策 B：不安定土砂の撤去

【緊急対策（ソフト）】③監視カメラの設置、④土石流感知センサーの設置、⑤雨量計の設置

【抜本対策（ハード）】⑥⑦砂防堰堤2基の整備（うち1基は⑥先行実施）、D：治山堰堤の設置、E：治山堰堤の設置、森林整備等

砂防：①既設砂防堰堤の堆積土砂の撤去〔済〕、②応急土砂止工(強靱ワイヤーネット)の設置〔済〕、⑧応急土石流ガードの設置〔済〕

治山：A 源頭部越流水の応急対策〔済〕、B 既設治山堰堤の不安定土砂の撤去〔済〕

砂防：③監視カメラの設置〔済〕、④土石流感知センサーの設置(市)〔済〕、⑤雨量計の設置〔済〕

砂防：⑥砂防堰堤（先行実施）の整備〔～R 7〕、⑦砂防堰堤の整備〔設計～R 7、工事 R 8～R 10〕

治山：D 治山堰堤の設置〔～R 7〕、E 治山堰堤の設置、森林整備等〔調査設計 R 7、工事 R 8～〕
