## 損害賠償の額を定めることにつき議決を求めることについて

すぎたに ぎが  
（県道杉谷嶺峨線での自動車損傷事故）

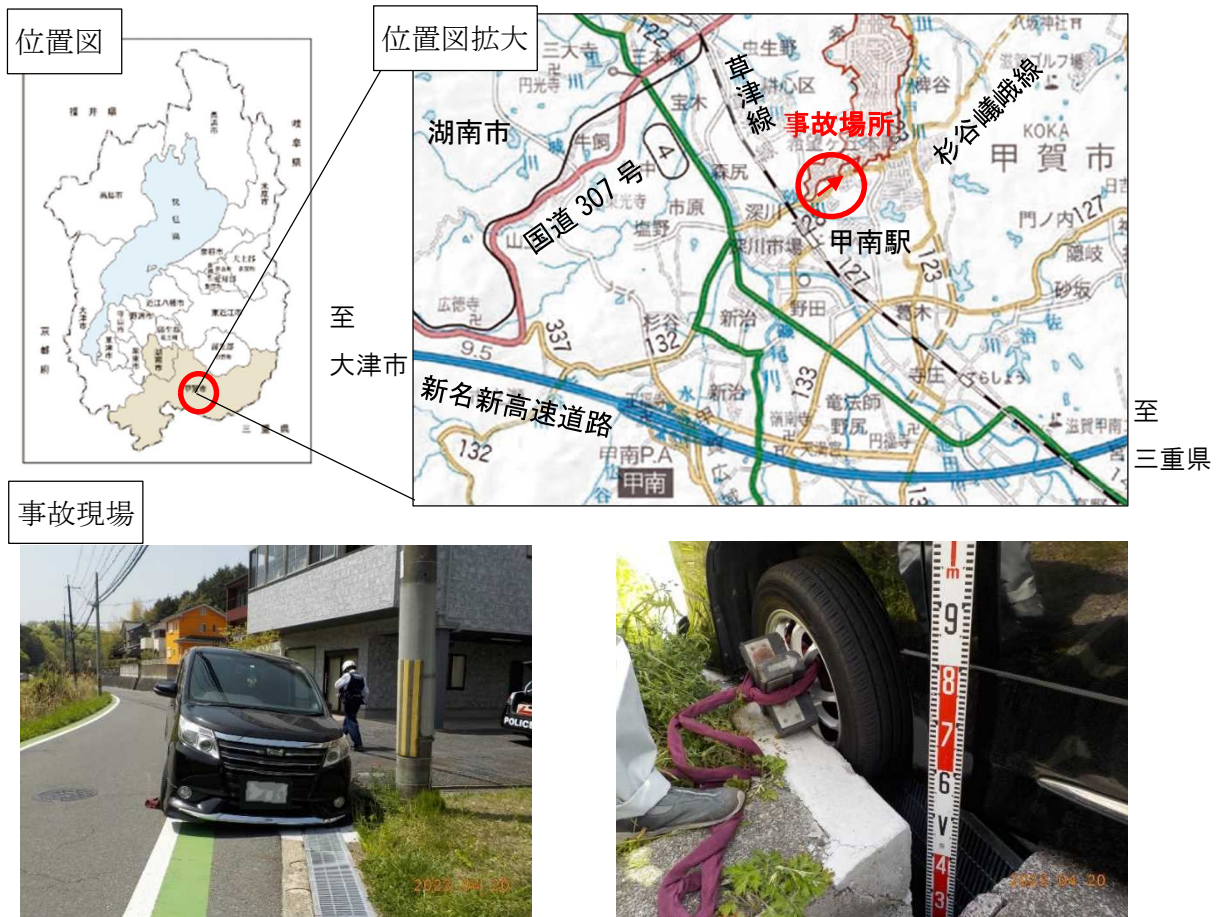
- 1 事故発生日時 令和5年4月20日（木） 午前9時30分頃
- 2 事故発生場所 甲賀市甲南町希望ヶ丘五丁目地先
- 3 事故概要 事故当事者の使用する車両が、県道杉谷嶺峨線において、対向車を避けるため、側溝蓋（グレーチング）の上を走行したところ、側溝蓋の不全により、側溝蓋が落下し、同車両の左前方部を損傷した事故である。
- 4 賠償請求者・請求額 氏（甲賀市）  
1,246,120円  
※道路管理者損害賠償責任保険適用
- 5 事故後の対応 側溝蓋と蓋掛部の修繕工事を実施し蓋を固定した。

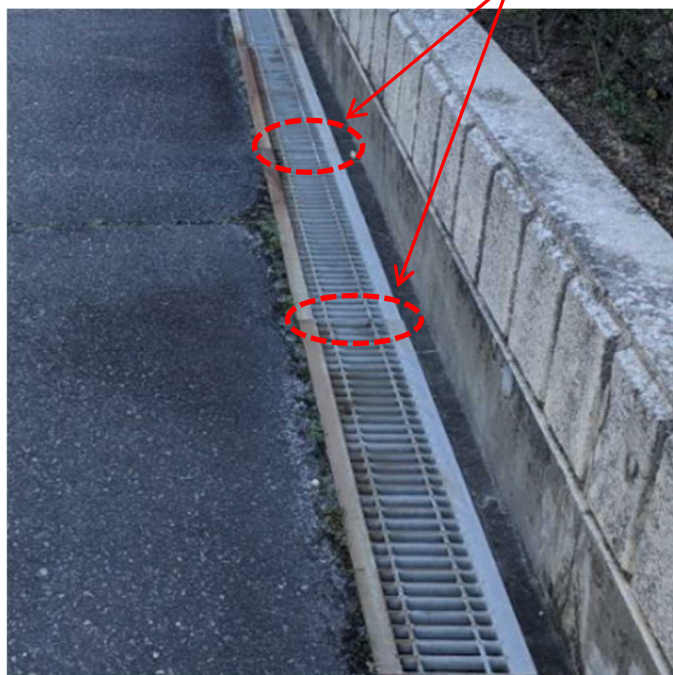
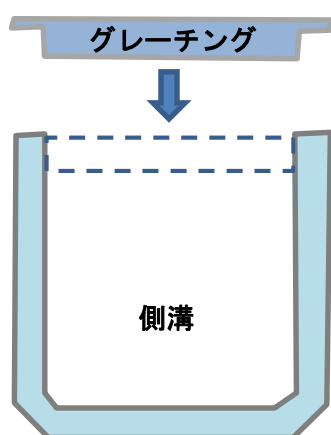
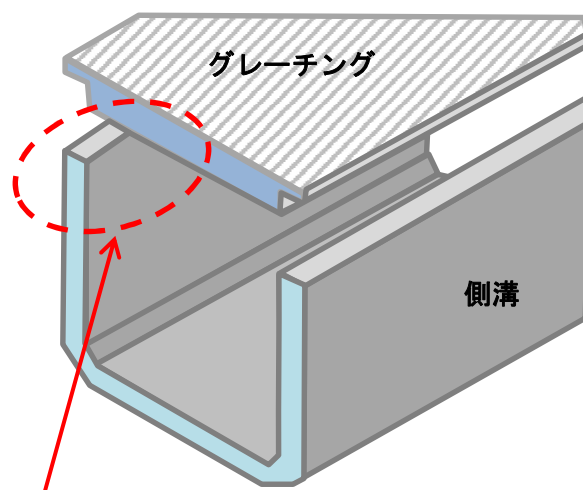
【参考：蓋設置のイメージ】

グレーチング

連結クリップ

クリップ等で蓋が固定されていなかった。

蓋の固定が確実ではなかった。
