## 【報告】伊吹山保全対策に係る取組方針(案)について

## 目指すべき伊吹山の将来像（案）

伊吹山保全対策に係るロードマップ(案)

ロードマップ(案) 平面図  
《 伊吹山山頂 ～ 南側斜面 ～ 勝山谷川 》

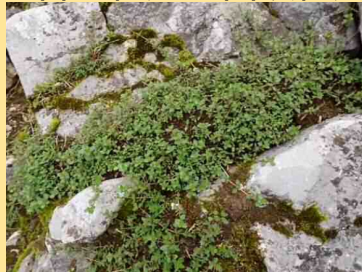
8合目付近～山頂付近

土砂災害対策や植生復元事業により、地域の安全・安心を確保するとともに、生物多様性保全の象徴である多様な草花や生き物でにぎわう伊吹山を取り戻す

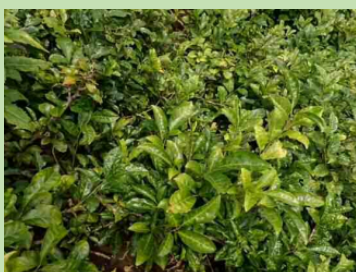
3～8合目付近

- 郷土種の残存植生を活かし、種子の散布等による群落の拡大を誘導する。
- 特に、浸食が激しい3～8合目付近では、森林化を目指し、ガリ浸食・表土流出の対策や植生復元を行う。
