# 「滋賀県流域治水の推進に関する条例」に係る施策の実施状況 (概要版)

(平成27年度実績)

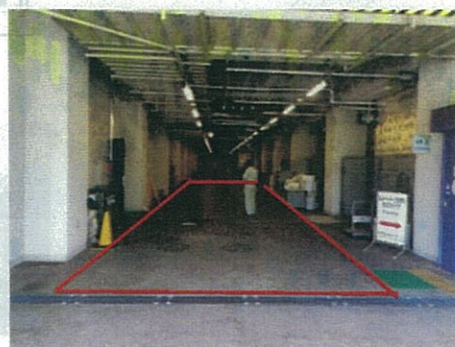
○琵琶湖環境科学研究センターにおいて、敷地内の降雨を貯留し、雨水を施設の水洗設備・無人探査機実験用プールに使用した。

琵琶湖環境科学研究センターにおける雨水利用  
赤線で囲った区画の下に雨水貯留タンクを設置

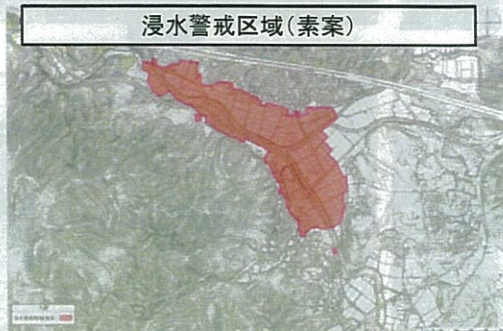
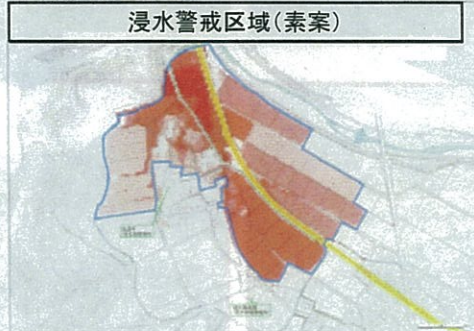
浸水警戒区域(素案)

○浸水警戒区域の指定にむけ、2モデル地区で「水害に強い地域づくり協議会住民ワーキング」において避難体制や安全な住まい方について地域住民と連携して検討した。

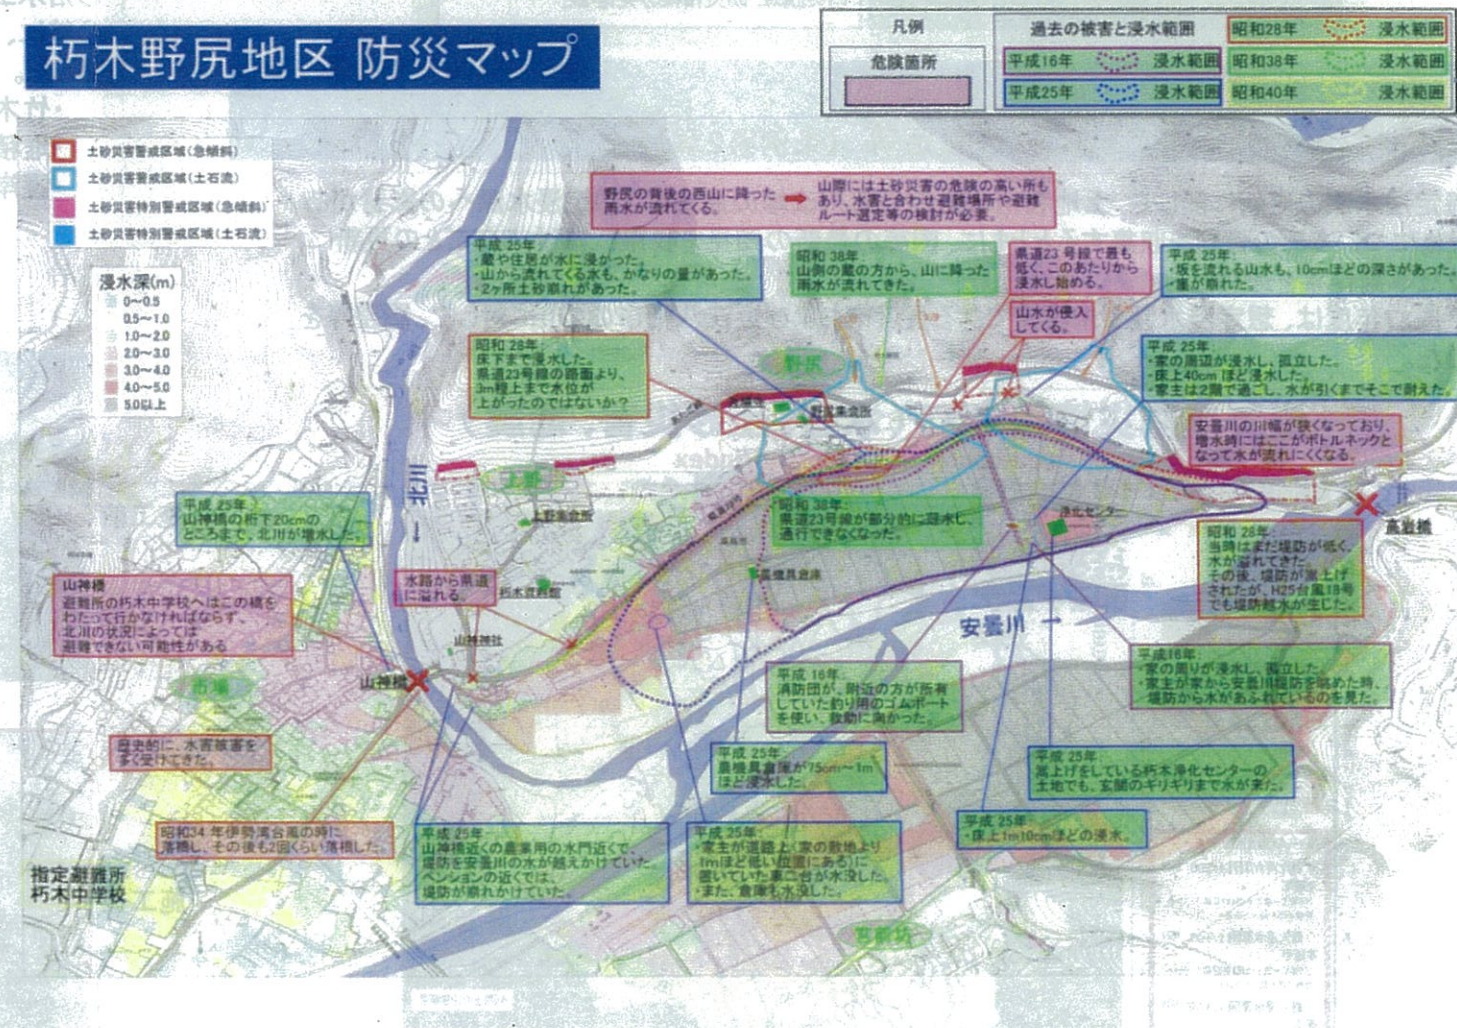
朽木野尻地区 防災マップ

(5)浸水警戒区域の指定に関する地域の取り組み【高島市朽木野尻地区の例：防災マップ】
